◆ダメージ蓄積・塑性域移行の2号機原子炉建屋！◆

<2016.2.7 記>

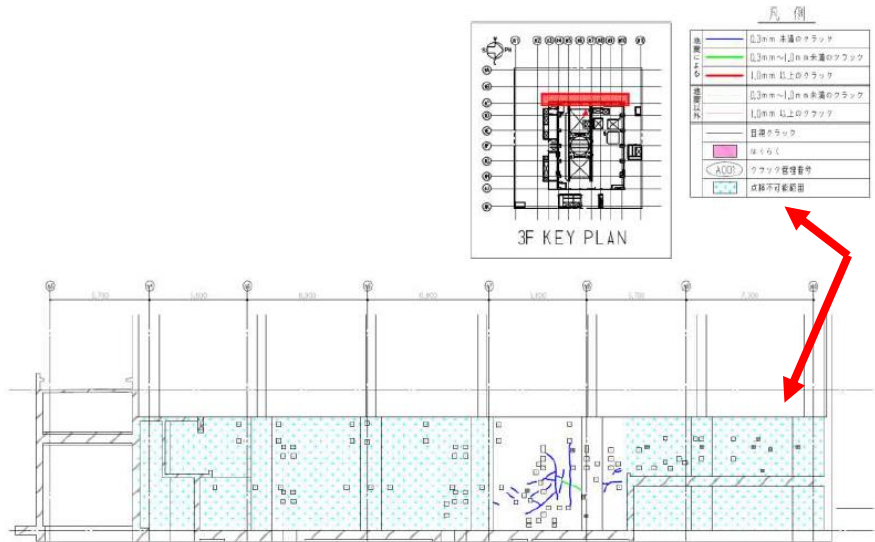
ところが実際には、次頁図（や別稿の図）のように、設備・機器配管等が邪魔をし

て点検できないところ
が多数あります<

2012. 3. 26「建築物・構造9-2」32頁の図「点検不可能範囲」、矢印筆者>。そのような未点検・点検不能部分の健全性も含め、東北電力は今後の検討会でどう「ご説明」するのか、注目です。

RC壁(耐震壁)のひび割れ調査結果(3階 IW-C)

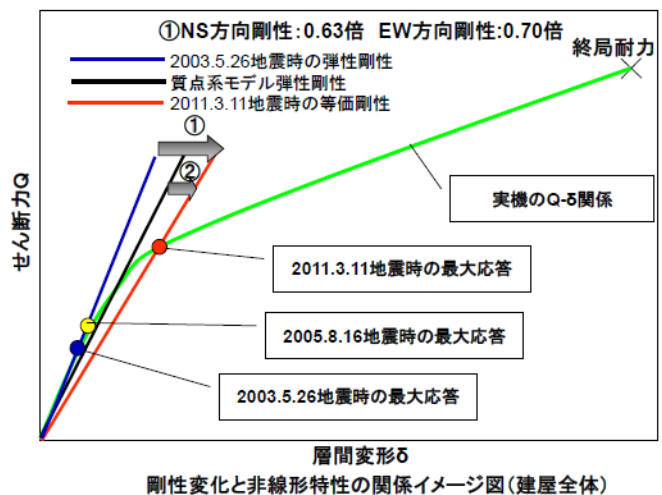
下（ダメージが蓄積）していることが明確に示されています。特に3.11地震後の顕著な剛性低下には‘ひび割れが影響’しているとされています<同6頁>。

- 建屋の剛性比は振動数比の二乗に比例する^{※1}と仮定すると、2003.5.26地震時を基準とした2011.3.11地震時の建屋全体の剛性比(図中①)はNS方向は0.63倍、EW方向は0.70倍となる。この剛性比はオペフ[■]階(3階)から屋上階の影響も含んだ建屋全体としての値である。また、この剛性比は、2011.3.11地震時に建屋に生じたひび割れによる剛性低下の影響を含んだものである。
- 振動数から求めた質点系モデルと2011.3.11地震時の振動数から求めた剛性比(図中②)は、NS方向は0.77倍、EW方向は0.77倍となる。
- 2003.5.26地震時の弾性剛性が質点系モデル(剛性の補正係数1.0、コンクリート物性は設計値)の弾性剛性より大きいことは、コンクリートの実剛性や間仕切壁の剛性等の影響と考えられる。

さらに今回の“重要な発見”は、東北電力ですら、模式図とはいえ、3.11(+4.7)地震により原子炉建屋(剛性)が弾性領域(原点から伸びる直線)を外れ、塑性変形領域(右上の終局耐力に至る線の上)に移行したと認める記載をしていることです<同6頁>。新耐震指針では、基準地震動S_s時に安全機能(止める・冷やす・閉じ込める)が損なわれない程度の塑性変形は認められていますが、それはあくまでも現時点では“健全(弾性域)”であることが前提の**はずで、筆者が知る限り(自信はありませんが)、すでに塑性域に移行した(してしまった)建屋・設備・機器を継続使用しても構わないという規定はないのではないのでしょうか(未**
