◆原子炉建屋ひび割れ「点検未了」で再稼働申請？◆

<2016. 1. 30 記>

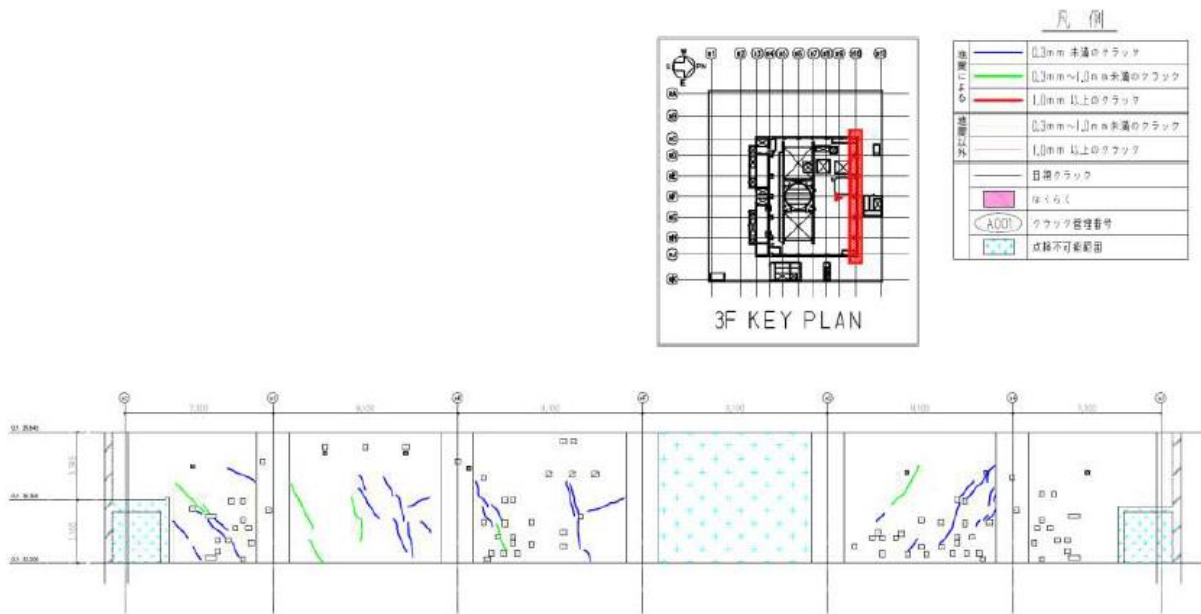
RC壁(耐震壁)のひび割れ調査結果(3階 IW-10)

そして、ナント! 2012. 3. 26「建築物・構造9-2」別紙3には、(上記学習会で筆者が「非公開」を強調した) 女川2号機原子炉建屋のひび割れの調査結果(途中経過)が、東電の柏崎刈羽と同様、“きちんと” 図示されていた <下図は31頁>!(幸い? その時点までは1.0mm以上のひび割れは見つかっていないようですが。) 東北電力に
