【柏崎刈羽5での制御棒誤動作】

<2016.4.24 記 研究グループ I >

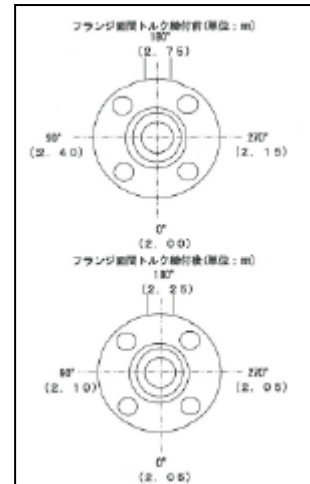
2016. 3.8 東電・柏崎刈羽原発5号機（停止＝定検中、再稼動未申請）で起きた「制御棒1本の予期せぬ動作」（ドリフト）について、4.8 に報告がありました。当該制御棒駆動水圧系水圧制御ユニットの復旧作業中、「126弁」の‘ボルトの片締め（締付が不均一）’により弁のボディ（本体）とボンネット（蓋）間のシール面（フランジ部の密着面）の圧縮が不均一となり【右図：ボディ・ボンネット間の隙間に0.75mmの差⇔締付管理値は差0.2mm以内】ボンネット部が傾くことで弁本体の閉止機能が低下して隙間からシートリーク（漏水）が生じ、そのリーク水が「101弁」配管内の残留空気を圧縮（加圧）し、ユニット復旧のため101弁を「開」操作した時、圧縮空気で一時的に圧力が上昇して制御棒が挿入された、とのこと【下図】。再発防止策として‘101弁配管に空気が残留しない手順に変更’するそうで、事故を教訓に“トラブルの芽”が一つ摘まれたようで、よかった、よかった…。

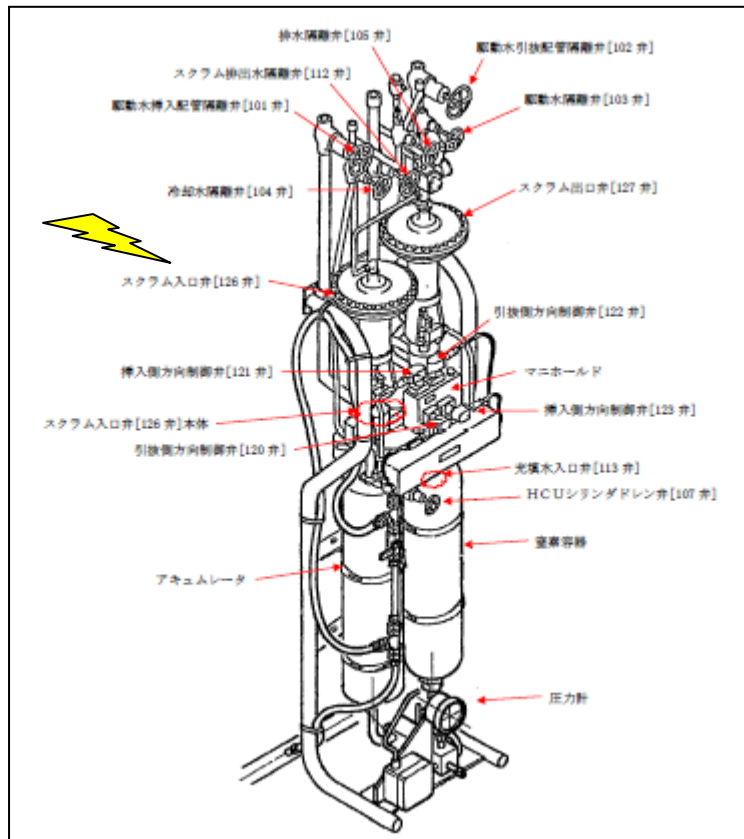
「ボルトの片締め」は頻繁にあり、再発防止は不可能ということで敢えて“触れなかった”のでしょうか。確かに、「126弁」の設置場所は配管や他の弁で非常に込み入っているようで【右図】、素人目にはボルトの締付作業などはしにくいと思えます。さらにBWRではユニットが格納容器真下にあるため、被曝線量を抑えるために短時間での作業遂行（や全面マスク・防護服での作業）が求められ、“丁寧な作業”は困難かもしれません。そのためか、3.8に誤動作した「制御棒No.30-55」だけでなく、直近の2.24には「制御棒No.18-35」の126弁ボンネットフランジ部から漏水が発生しており、その原因もやはり「ボルト片締め」でした！
