【トラブル続発が意味する東北電力の技術力！】

<16.8.21 記>

2016.7.22 東北電力は、7.8 に女川2号機の地震計を誤作動（警報発信）させ、女川原子力規制事務所から指導文書を受領したことを公表。7.27 には3号機から国や自治体へ火災発生警報を誤発信。8.5 には3号機の非常用ディーゼル発電機に異常。

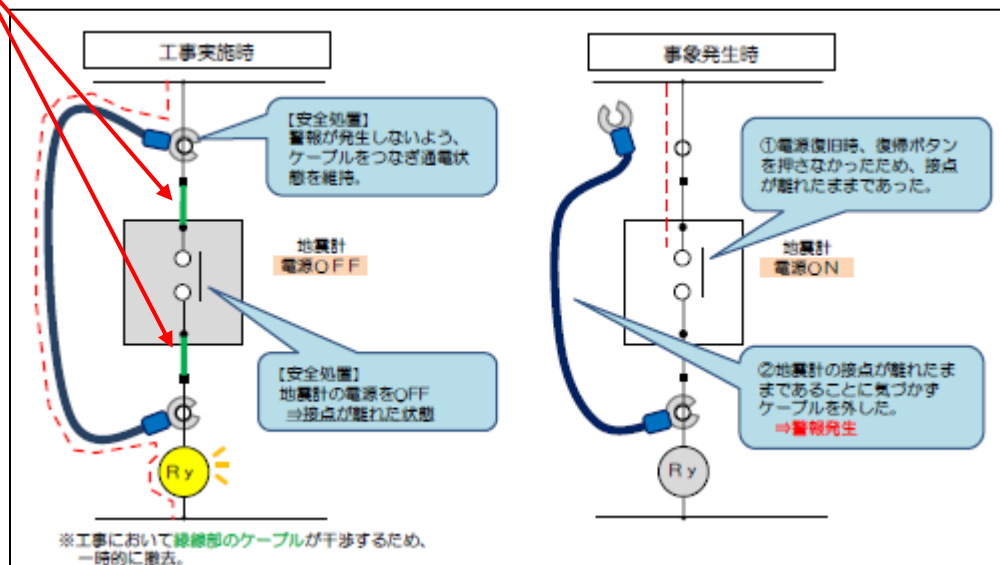
7.22 報告では、「原子炉格納容器圧力逃がし装置（フィルタベント系）の設置工事に伴い、原子炉建屋に設置されている地震計のケーブルが干渉する可能性があったことから当該ケーブルを撤去するため、地震計を停止」し、その後「当該個所のケーブルの復旧作業

が終了したことを受け、平成28年7月8日、地震計を復旧したところ、当該警報が発生しました。原因は、地震計を通常状態に復帰させるための地震計本体にあ

るボタン（復帰ボタン）を押さないまま復旧したために発生」したもので、7.22 指導文書のとおり「昨年9月に発生した1号機所内電源の停電事象と同様に復旧作業に係る手順の検討及びそのレビュー等が不足していたことにより発生しており、類似事象の再発を防止する設置者の取り組みが不十分」だったことは明らかです。

最大の問題は、作業員・作業責任者・作業計画作成者の誰もが当該地震計の仕組みを理解しておらず、干渉ケーブル一時撤去の際に通電状態を保つ（警報が鳴らないようにする）ためバイパス回路<左図の赤点線>を作ったままではよかったものの、バイパス回路のケーブルを外す際に「ちょっと待て…」と立ち止まらず、地震計の電源を入れたことで正常状態に復旧したと考え、ケーブルを外したところにあります。すな

わち、作業関係者の誰も「復帰ボタン」の役割（電源を入れただけでは接点は戻らない＝通電状態にならない）を理解しておらず、‘地震計の電源を入れるだけでいい’と漠然と考えていたのではないのでしょうか（筆者のような素人ならそう考えても仕方ありませんが）。そのような“素人的”誤解・誤操作が生じないよう、地震計に精通した“プロ”が作業手順書を作成・確認し、「地震計電源オン⇒「復帰ボタン」オン（通電状態確保）⇒ケーブル撤去」（あるいは「復帰ボタン」オン⇒地震計電源オン⇒ケーブル撤去でも可？）と記載しておけば、今回の事象は生じなかったことは明らかです。
