☂☂ 志賀2 雨水流入問題：その後 ☂☂

『鳴り砂No.264 気になる動き65』（や2016.12.17公開学習会）で取り上げた「9.28 志賀2・雨水流入問題」に関して、規制委11.16付「外部溢水に対する防護対策の調査（12.26報告期限）」指示に対し、東北電力は、12.26付で次の通り回答しています。

当社原子力発電所における雨水の浸入防止措置

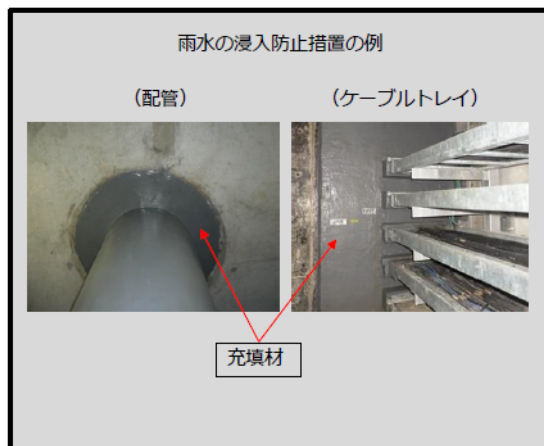
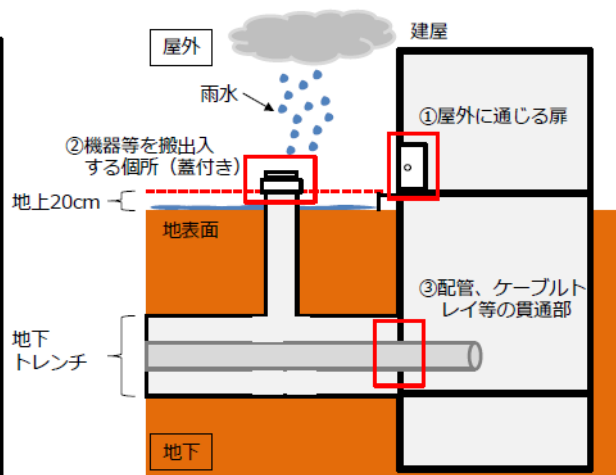
- <調査結果>
- 地表面上の貫通部（①「屋外に通じる扉」および②「機器等を搬出入する個所（蓋付き）」等）
 - 建屋（1階床面高さ）は、地表面の基準高さ（※）に対して20cm高く設定しており、これにより、屋外に通じる扉は雨水の浸入防止を考慮した措置がなされている。※ 女川：海拔14.8m、東通：海拔13.0m
 - また、機器等を搬出入する個所は、基本的に地表面の基準高さに対して20cmより高く設定しており、雨水の浸入防止を考慮した措置がなされている。
 - なお、地表面から20cmまでの範囲に設置されている貫通部については、充填材等の施工により雨水の浸入防止を考慮した措置がなされている。
 - 地表面以下の貫通部（③配管、ケーブルトレイ等の貫通部）
 - 充填材等の施工により、雨水の浸入を防ぐ措置が実施されている。

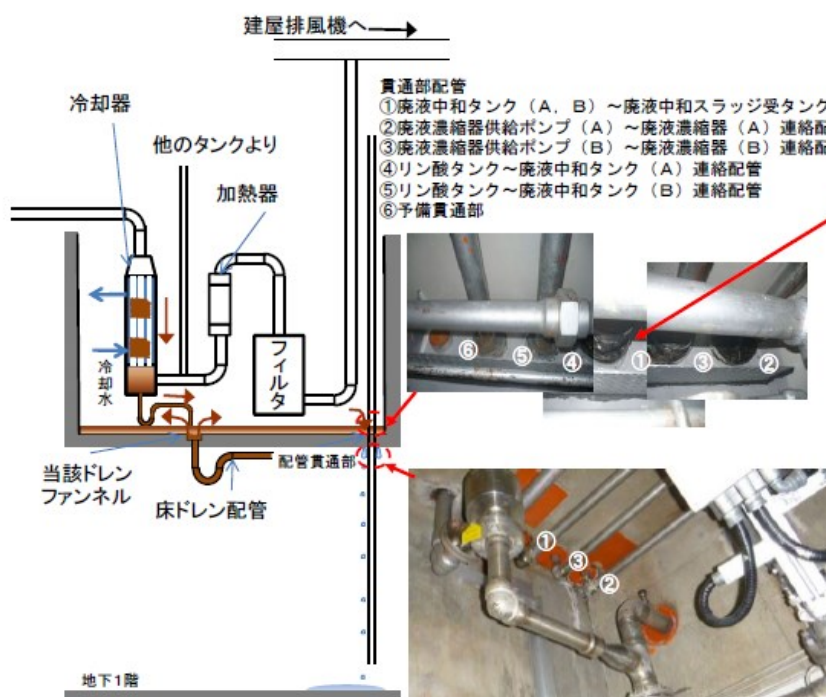
タンクベント処理装置(中地下1階)と 廃液中和ポンプ室(地下1階)間の配管貫通部の状況

でも、日本原電・東海2（1978年運転開始）では、2016.7.25液体漏洩報告のとおり「ゴムの劣化」により「ラバーブーツの破れ、剥離」が生じており、処置方法からの良否判断では実際の水密性を証明したことには全くなりません。

放射能濃度が低下した理由としてタンクベント処理装置室のたまり水が配管貫通部を通り抜ける際、ラバーブーツの破れや芯材、また、一部充填されている鉛毛がフィルタ効果となり、ろ過され放射能が低下したものと推定される。
