## 《女川2 「ひび割れ・剛性低下」問題 その1》

### 【1 ひび割れ問題】

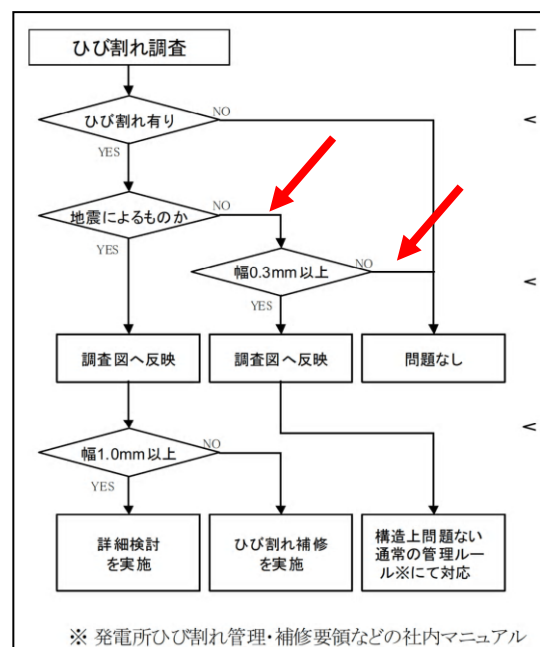
ただし、資料 1-3 「調査基準」<6 頁：右図>のとおり、今回の「調査図へ反映」されたひび割れは、「地震が原因ではないと明確に判断できないひび割れを含む」<資料 1-4：14 頁>ものですが、地震によらない(左矢印)「乾燥収縮」などの原因で生じた幅0.3mm 未満(右矢印)のひび割れは「問題なし」として「調査図へ反映」(記載)させず、カウントしていません。でも、女川原発では「乾燥収縮ひび割れ」が特に多い<前号No.265 参照>とされていることに鑑みれば、原子炉建屋耐震壁に実際に生じているひび割れの総数は‘さらに多い’ことに注意する必要があります。また、「耐震壁」のひび割れは113

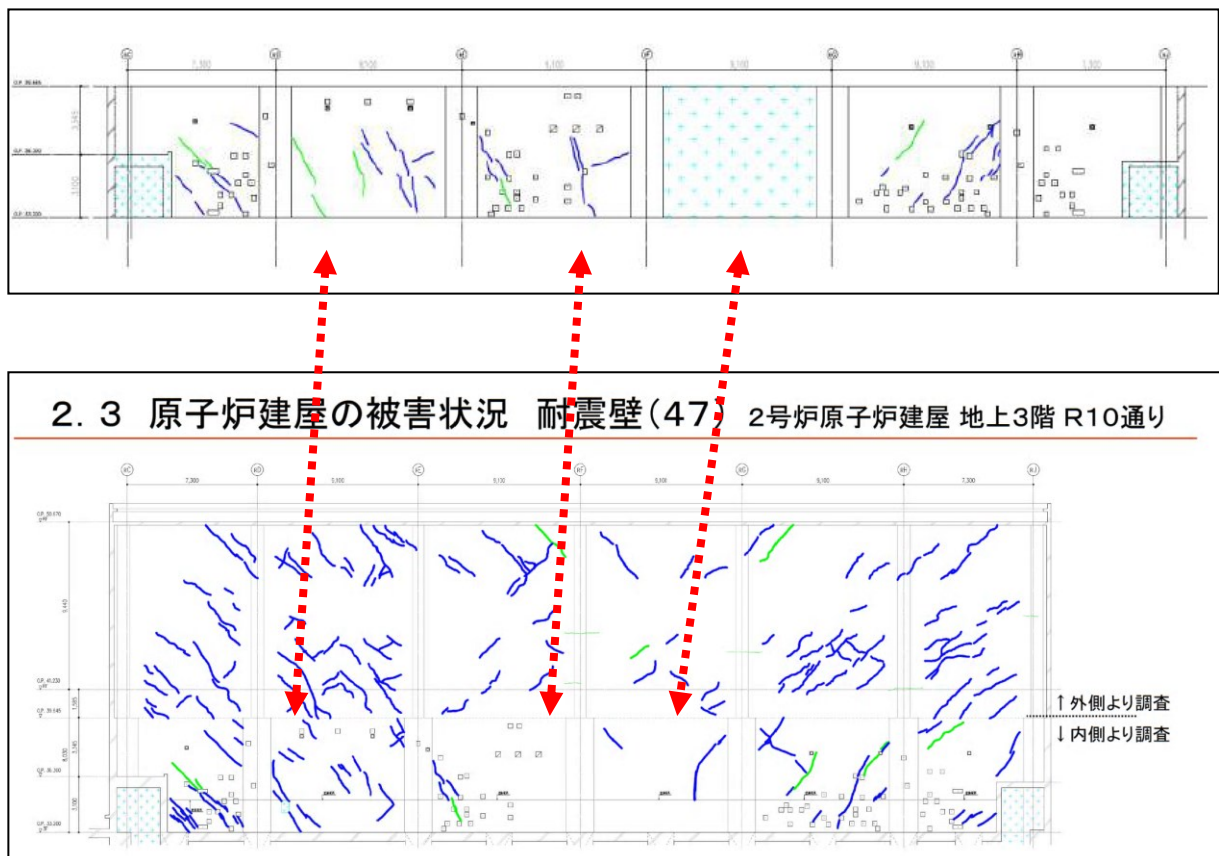
<2012. 3. 26 保安院「建築物・構造9-2」31頁>

ひび割れ調査に関しては、さらに不思議なことがあります。例えば、**2012. 3. 26 保安院資料「建築物・構造9-2」**<No.260 別冊でも引用>の「3階IW-10」の図(上図：途中経過)と、**1.17資料 1-4**の「R10通り 展開図(内外両面)」(下図：おそらく完成版)を見比べると、ひび割れの状態が“大きく”変わっているのがわかります。目につくところでは、(白黒印刷版ではひび割れ幅を示す「色の違い」がわからないと思いますが)左の矢印部ではひびの幅が変わり(3.26図「緑：0.3mm以上」が、1.17図では「青：0.3mm未満」に)、真ん中の矢印部では3.26図に示されていたひびが消えています。また、右の矢印部では3.26図で「点検不可能」だったところが点検されています(「3階RC」の図などでも、3.26図で点検不可能部が、1.17図では点検されています)。

前二者の変更は、地震起因ひび割れと乾燥収縮ひび割れを（2012. 3. 26 途中経過報告後）正確に区分し直した結果、ということでしょうか。後者の追加点検は、耐震補強工事あるいはフィルターベント新設工事のために障害物を撤去？したためでしょうか。（フィルターベント関係なら、その詳しい配置は再稼動申請書で秘密にされているため、1. 17 図もそのうち非開示となる？かもしれません。閑話休題）
