☂☂ 3.27 漏水・作業員被水：東北電力の事実確認不足！ ☂☂

今年3.27 女川2管理区域で発生した「漏水+作業員3名被水」トラブルについて、東北電力は、<4.5 お知らせ>に続いて、6.8 県の第12回安全性検討会でも「関連報告」<資料-3>を行ないました。

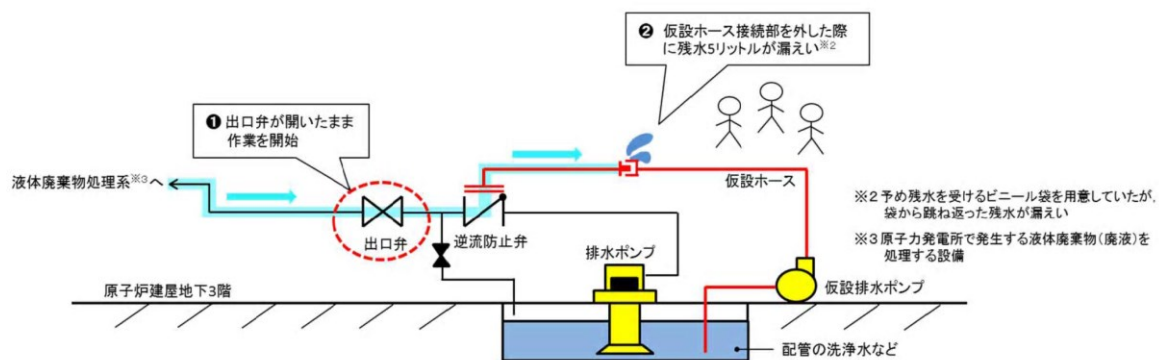
女川2号機における水漏れ事象概要

後者によると、原子炉建屋地下3階で、フィルタベント装置の設置工事における計器類のケーブル干渉作業に伴い設置していた仮設の排水ポンプの取り外し<4.5 お知らせ>の際、液体廃棄物処理系に通じる出口弁が「開」のまま「仮設ホース」の接続部を外したため、配管内に溜まっていた水の一部（5リットル）が、残水受けのために用意していたビニール袋から跳ね返って漏洩した、というもの。原因は、「本来、作業前に閉めるべき「出口弁」が開いた状態で仮設排水ポンプの取り外し作業が行なわれたために、残水量が多くなり漏えいに至った」としています。

まず、図では（<4.5 お知らせ>でも）、仮設ホースの接続部より右側（ポンプ側）には水がないように記載されていますが、これは、接続部がポンプより高所にあつて、外した瞬間にポンプ側ホース内の水はポンプやその先の貯水槽（地下3階：手元の設置許可申請書では「廃液収集槽」は地下2階ですが？）に自然流下するというもので“省略”したのでしょうか。あるいは、電力お得意の“単純間違い”でしょうか。

一方、図から判断すれば仮設ホースには逆流防止弁は効かないようですが、接続部の左側（出口弁側）ホースも、弁が閉まっていれば、ホース接続部の先端を下げて空気を入れられない限り、物理的には接続部を外してもホース内の水は出てこないはずで、その場合は“多少の水こぼれ”が予想されるだけですから、それに備えてのビニール袋の用意で十分だったと思われます。

ところが、出口弁が開いていると、液体廃棄物処理系の排水先がおそらく高所（1階の脱塩装置？）にあるため、同処理系に通じる長い配管内の水が逆流・流下して「残水量が多くなり」、（水量も勢いも）ビニール袋では間に合わず、「袋から跳ね返った残

水」が現場周辺に溢れたのは当然です。ただし、最悪、同処理系に通じる配管内の残留水が全て流下した可能性もあったはずですが、漏水量が5リットルで済んだということは、現場作業員（協力企業）が異常（水の噴出？）に驚いて接続部をすぐ元に戻す（再接続）など迅速に対応したおかげではないのでしょうか（そのような下請作業員の好判断・好処置を東北電力は“称賛”してもいいのではないのでしょうか）。

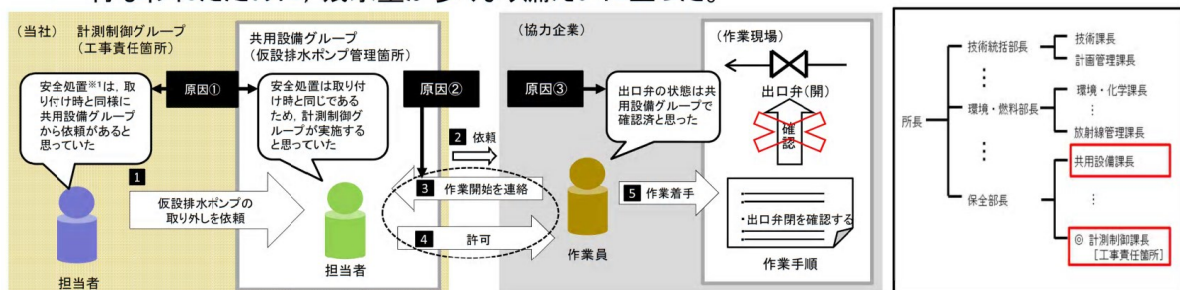
それに比べ、東北電力の社員の行動は、実に“不可解”です。共用設備グループは計測制御グループから「**1**仮設排水ポンプの取り外しを依頼」され、その取り外し作業を協力企業へ「**2**依頼」したはずなのに、協力企業から「**3**作業開始を連絡」された時に、「**【原因②】**仮設の排水ポンプの取り外しまでは行わないと思い」ながら作業を「**4**許可」と説明しています。東北電力内での出口弁の開閉管理の“責任のなすり合い**【原因①】**”以前に、最も肝心の‘作業内容（仮設排水ポンプの取り外し）の確認・共有’自体が全くなされていなかったということで、そのことこそ今回の漏水・被水トラブルの“最大の問題”だと思います。

- 本来、作業前に閉めるべき「出口弁」が開いた状態で仮設排水ポンプの取り外し作業が行なわれたために、残水量が多くなり漏えいに至った。

【原因①】

工事責任箇所である計測制御グループは、仮設排水ポンプ担当の共用設備グループに対し、安全処置(出口弁の閉)の管理をどちらが主体的に行うか 明確にしていなかった
⇒ 他グループへの依頼事項が不明確

【原因②】

共用設備グループは、協力企業から作業開始について連絡を受けたが、仮設の排水ポンプの取り外しまでは行わないと思い、作業を許可した
⇒ 作業開始前の相互確認が不十分

【原因③】

作業開始の許可を得たことで、作業手順に基づく出口弁の確認は共用設備グループ側で実施済みであると思い、弁の開閉状態を直接確認しなかった
⇒ 作業手順に従い確実に作業を行うことに対する慎重さが不足

ただし、前記のとおり、事実確認が不十分なままでは、東北電力が打ち出した追加（補強）対策①～③（作業範囲の明確化・相互確認の徹底・基本動作教育）は、アリバイ作りの・形式的対策に過ぎず、しかも「作業中：管理職が担当者の基本動作の実施状況を直接確認および指導を実施」＜資料-3：3頁＞というような、協力企業作業員の『作業手順』に従った作業を現場で東北電力の管理職が直接確認・指導することなど考えられませんから、まさに“絵に描いた餅”にしか過ぎません。
