2022年8月30日  
東北電力株式会社

女川原子力発電所の状況について

(6) 女川原子力発電所2号機 原子炉建屋付属棟（非管理区域）への雨水の流入について

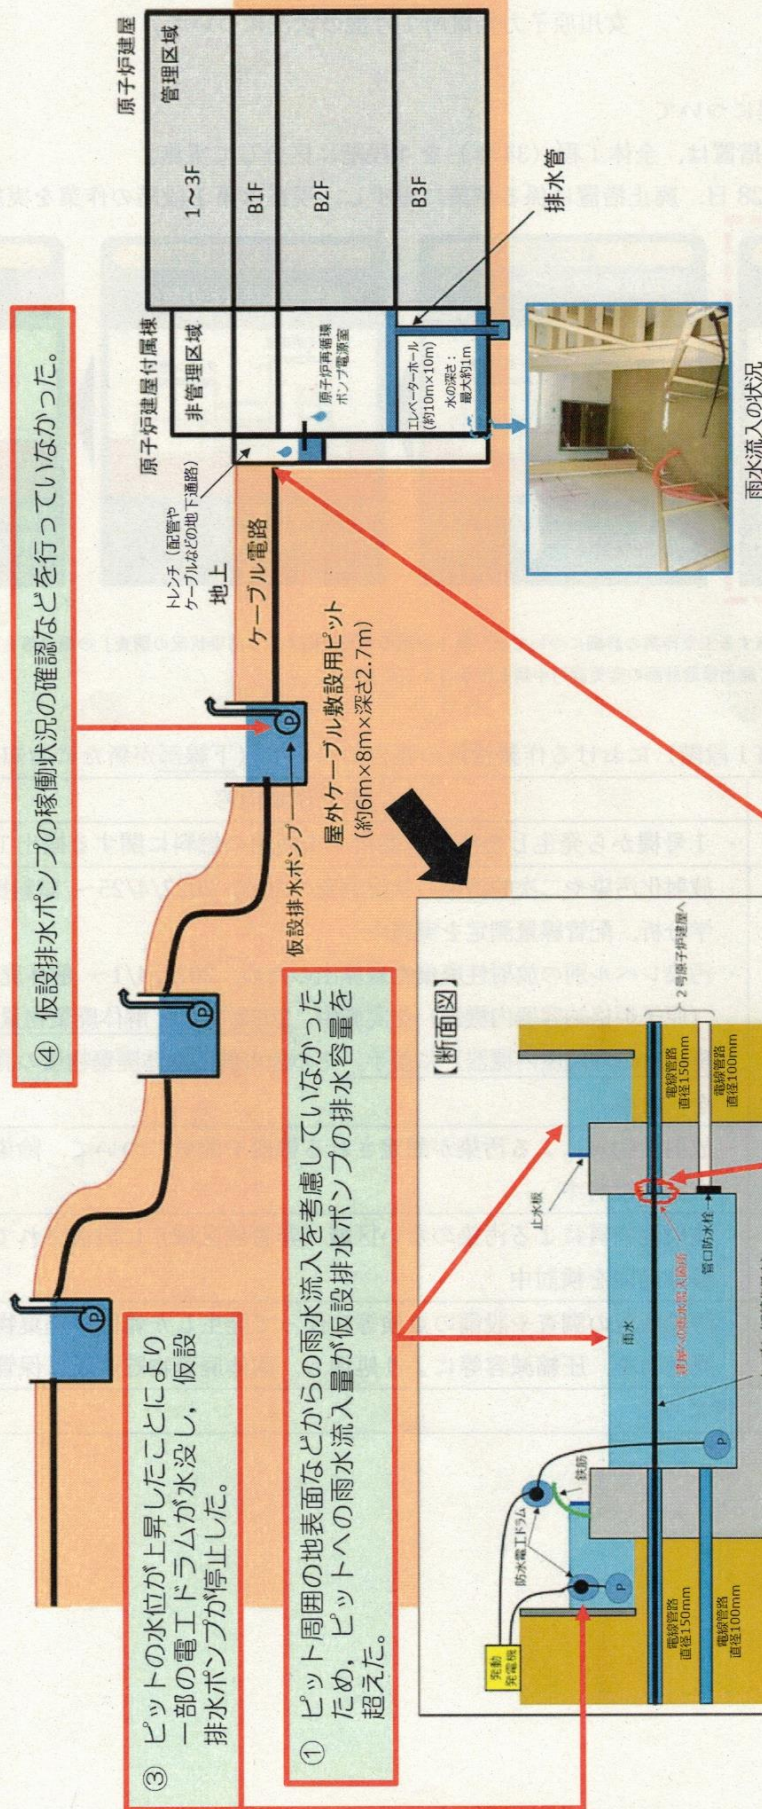
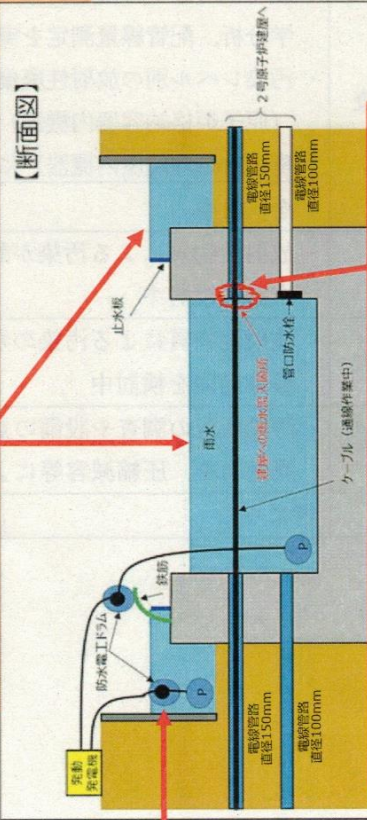
# 雨水流入事象の推定原因 (イメージ図)

- 2022年7月16日8時25分頃、2号機の原子炉建屋付属棟（非管理区域）（以下、「当該建屋」）の地下2階原子炉再循環ポンプ電源室において、大雨の影響により雨水が流入していることを確認し、その後、地下3階エレベーターホールにも雨水が流入していることを確認した。雨水の流入量は約90m<sup>3</sup>と推定している。

- ① 屋外ケーブル敷設用ピット（以下、「ピット」）への雨水排出を目的とした仮設排水ポンプの設置にあたり、ピット周囲の地表面などからの雨水流入を考慮していなかったため、ピットへの雨水流入量が仮設排水ポンプの排水容量を超えた。
  - ② ピット内のケーブル敷設作業中のケーブル電路の貫通部に対して、建屋側への雨水の流入を軽減するシール処置を行っていなかった。

- ③ 仮設排水ポンプに電源を供給するための電工ドラムを当該ピット内に設置していたため、ピットの水位が上昇したことにより一部の電工ドラムが水没し、仮設排水ポンプが停止した。
  - ④ 事象発生の前日夜から大雨が継続していたが、仮設排水ポンプの稼働状況の確認などを行っていなかった。
  - ⑤ ピットの管理所掌をケーブル敷設の工事担当グループから、ピット建設の工事担当グループに変更する際、トレンチ側の貫通部の処置状況が正確に伝わっておらず、グループ間の認識共有が不十分だった。

④ 仮設排水ポンプの稼働状況の確認などを行っていなかった。

③ ビットの水位が上昇したことにより一部の電エドラムが水没し、仮設排水ポンプが停止した。

① ビット周囲の地表面などからの雨水流入を考慮していなかったため、ビットへの雨水流入量が仮設排水ポンプの排水容量を超えた。

② ビット内のケーブル敷設作業中のケーブル管路の貫通部に対して、建屋側への雨水の流入を軽減するためのシール処置を行っていなかった。

⑤ ビットの管理所掌をケーブル敷設の工事担当グループから、ビット建設の工事担当グループに変更する際、トレンチ側の貫通部の処置状況が正確に伝わっておらず、グループ間の認識共有が不十分だった。
