## 《検証：2021.7.12 硫化水素事故「新事実」の意味するもの》

さて、本稿では、主に宮城県の開示文書（東北電力HPでも公開の2021.8.12「定期報告（7月分）」や2021.11.5付安全協定に基づく提出文書（協定文書）＜\*同日付電力HP掲載「最終報告」はその概要＞は含まれていた一方、今回の開示担当「原子力安全対策課」と管轄が異なるためか、事故直後の重要な情報源となった宮城県「技術会・協議会」の資料は含まれず）のうち、筆者が初めて目にした2021.7.15「女川原子力発電所2号機 制御建屋における体調不良者の発生について」＜7.15文書：図の引用元＞から判明した“重大な事実”を検証します＜お時間があれば、風の会HP・『鳴り砂』No.293以降の“事故直後からの推測原稿”もご参照下さい＞。

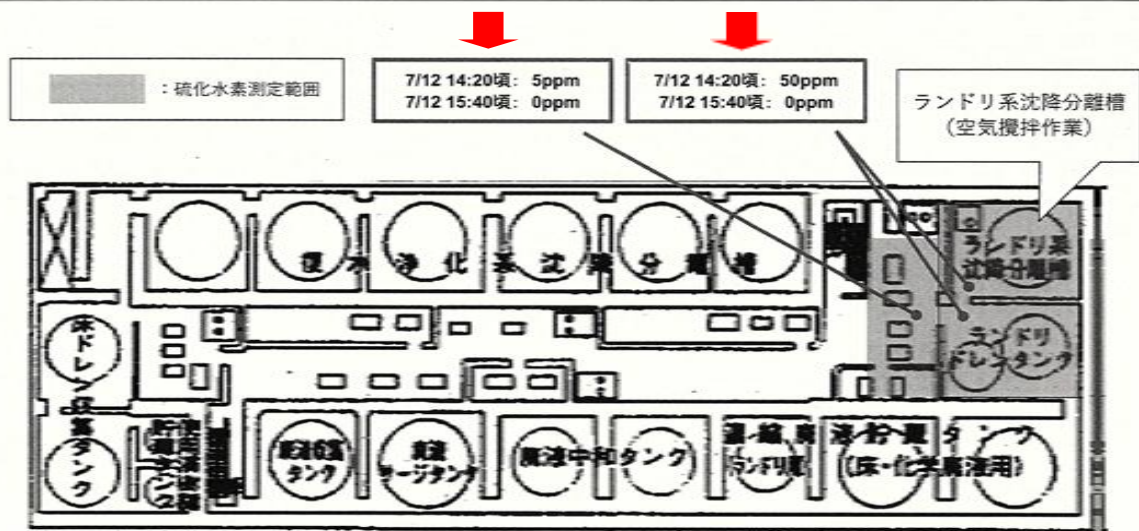
1号機放射性廃棄物処理建屋 硫化水素濃度測定範囲

そして、最も注目すべきは、東北電力が頑なに隠し続けている 7.12 事故時の「硫化水素濃度」が掲載されていることで、①1号機廃棄物処理建屋地下2階のランドリ系沈降分離槽（以下「当該タンク」）およびランドリドレンタンク付近の建屋スペースにおける濃度（14:20頃 50ppm、15:40頃 0ppm）とその近傍の濃度（14:20頃 5ppm、15:40頃 0ppm）【上：2頁】、②2号機制御建屋の1・2階階段付近の濃度（16:00頃 50ppm、22:00頃 0ppm）と1階更衣室4箇所の濃度（16:20頃 0ppm）【下：3頁】、が示されています。ちなみに、硫化水素の許容濃度（日本産業衛生学会）は「5ppm」、  
「350-400ppm」を超えると生命に危険で、致死濃度（厚労省）は「700ppm」です。

筆者はこれまで、沈降分離槽・ランドリドレンタンク等は（接続配管も含め）当然ながら「密閉構造」で、しかも各タンク気相部は換気空調系による排気もなされているとの東北電力の説明【後出4頁の図や、**協定文書**・最終報告の図など】、具体的には、**協定文書**の「これまでの空気攪拌作業においては系外への硫化水素の流出は認められていない」＜2頁＞とか「これまでの空気攪拌作業においては、当該タンクから発生した硫化水素は廃棄物処理建屋換気空調系から排気されており、系外への硫化水素の流出は認められていなかった」＜3頁＞とか「当該タンク内のスラッジ貯蔵量が多い状態における空気攪拌作業の実績および7月5日、6日の試験運用の結果から、系外への硫化水素の流出は認められておらず」＜4頁＞との記載や、さらには、有毒ガス防護に係る「設置変更許可申請」（バックフィット）の**審査資料**＜2022.3.23提出資料1＞の「当該タンク内のスラッジからは、環境要因によって硫化水素が発生するが、発生した硫化水素は廃棄物処理建屋換気空調系により直接排気される設計となっている」＜243枚目＞とか「当該タンクに内在する硫化水素は、廃棄物処理建屋換気空調系により直接排気される設計となっており、これまで、空気攪拌作業時において系統外への硫化水素の流出は確認されていない…」＜246枚目＞との規制委への説明等々を‘真に受けて’、（オーバーフローライン配管・共用配管【後出4頁の図参照】を通じて2号機制御建屋に逆流はしたものの）当該タンク周辺（建屋スペース＝系外）への硫化水素流出は“一切ない”と考えていました。ところが、**7.15文書**に示された①「14:20頃」の

「50ppm・5ppm」は、「14:30頃」の逆流によると思われる1, 2号更衣室付近（2号機制御建屋）での異臭連絡【**協定文書**・添2-1】よりも早く、

「14:03～14:33」の空気攪拌作業時＜同左＞に当該タンクから‘系外への硫化水素流出があった’証拠で、東北電力の上記**協定文書**・**審査資料**等での「系外への流出なし」との説明は“虚偽”だったのです（規制委にも虚偽説明して審査合格）！

また、密閉構造であるはずのタンクや換気空調系配管などの‘どこから（流出箇所）・なぜ（流出原因）’硫化水素が流出・漏洩したのかは大きな謎で、この①系外流出を改めて調査し、1号機側での流出防止策を（2号機側流出対策とは別に）講じる必要があると思います。その謎の解明に、前述「14:30頃」の2号機側流出による異臭連絡（および14:40頃の体調不良者発生連絡）より早く「14:20頃」当該タンク付近で流出していたという‘流出発生の時系列’が、ヒントとなるのかもしれませんが。

いずれにしても、「14:20 頃」の測定目的・経緯等や「誰がどのような方法・装備で」測定したのか（酸欠作業に準じた立入禁止措置が取られず<協定文書3頁>、作業員が同タンク室付近に立ち入り、測定後に退室？）や、もしも2018. 12から測定していたのならその結果（特に、事故前の7. 5の高圧空気（通常時の2倍）注入時や、7. 6の瞬間的な高圧空気（通常時の10倍）注入時の値も）についても、東北電力は明らかにすべきです。また、2号機側での労災事故発生の陰に隠れてはいるものの、有害濃度「50ppm・5ppm」を計測した段階で「特に何も対応しなかった」<協定文書・添2-1>ことは問題で、測定自体の意義・目的や、流出確認時の対応策の有無なども明らかにすべきです。

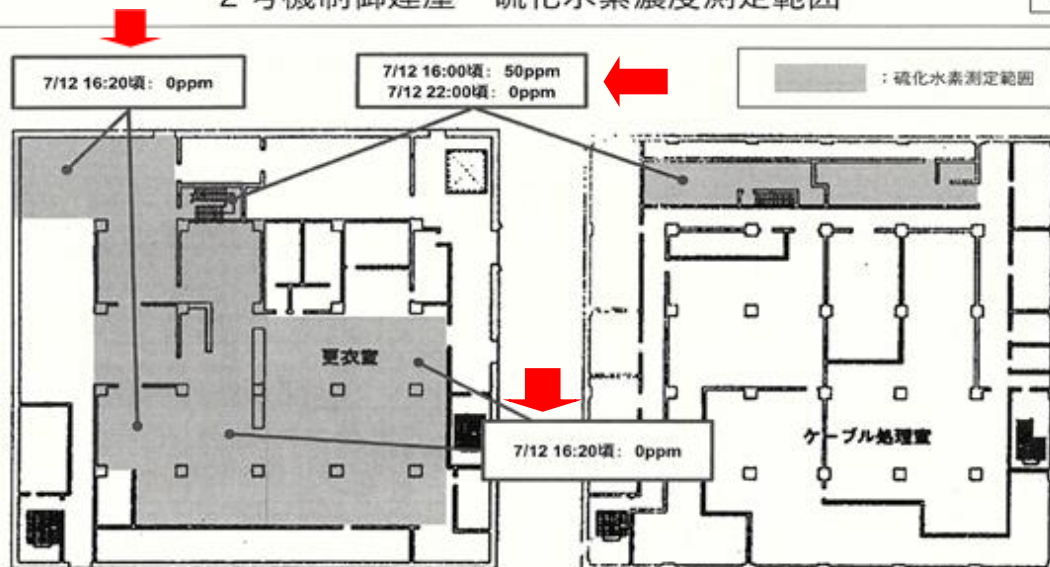
2号機制御建屋 硫化水素濃度測定範囲

なお、実際に体調不良者が発生した2号機制御建屋の濃度測定が②「16:00 頃」（50ppm）とか「16:20 頃」（0ppm）と、1号機当該タンク付近の再測定①「15:40 頃」より遅かったことや、さらに②「16:00 頃 50ppm」が計測されたにも関わらず「女性用更衣室の換気作業 開始」は「19:44」だった一方、1号機廃棄物処理建屋の換気開始は「15:31」、1号機制御建屋の換気開始は「15:47」と早期に実施＜協定文書・添付-2＞されたことは、協力企業作業員との情報共有・非常時連絡体制の不備によって体調不良者発生箇所が正確に認識されず、②の測定や換気開始が後回しとなったこともあると思われますが、そもそも東北電力自身が、1号機当該タンク付近が最も流出（＝労災発生）可能性が高いと以前から認識し、7.12 事故時にも当該タンク付近での流出＝労災が‘真っ先に思い浮かんだ’からなのではないでしょうか。

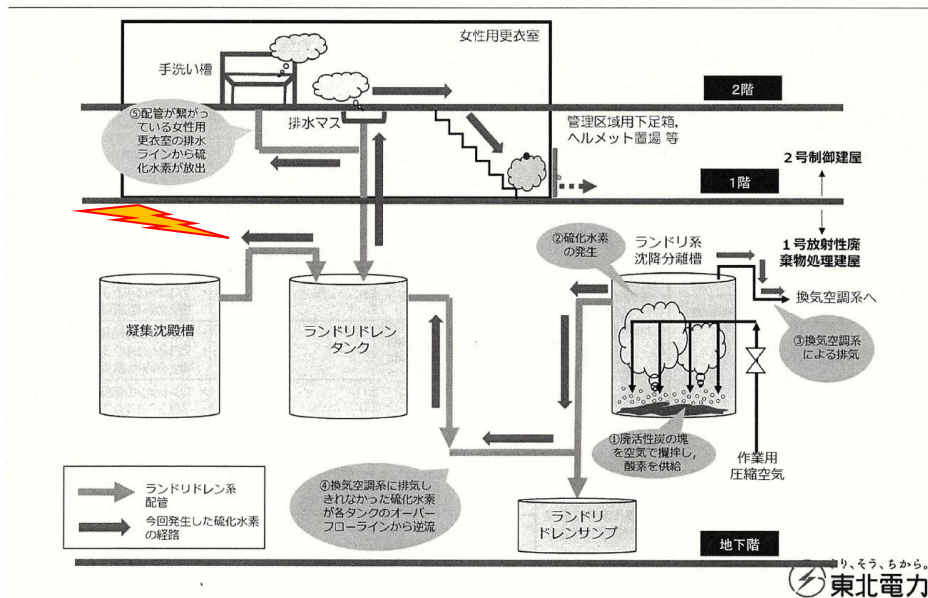
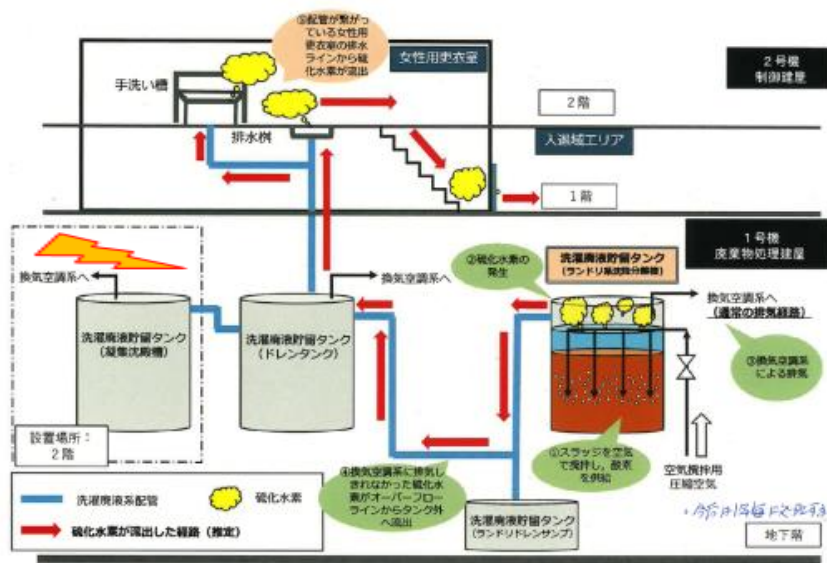
硫化水素発生経路（推定）概要図

次に、硫化水素発生経路（推定）概要図【次頁図：4頁】を見ると、まず、「④換気空調系に排気しきれなかった硫化水素が各タンクのオーバーフローラインから逆流」したとの記載があります。この時点では、スラッジ内の大量の硫化水素の蓄積・放出という『東北電力・電中研理論』【\*後述】が考案される前のため、「換気空調系の排気量不足」という“初歩的・単純ミス”が「事故原因」であることが、正直に示されています。これ以降は、同じ④の説明を記載しながらも、『同理論』に基づき、想定外に硫化水素がスラッジから大量放出され、運悪く排気量が不足し、2号機側（のみ！）へ逆流した、という弁解を繰り返し、“単純ミス”ではなく“想定外の大量放

また、「ランドリドレンタンク（地下2階）」から「凝集沈殿槽（2階）」への逆流路【上図（左下の矢印）】も示されていますが、その矢印はその後の公表図【下図：一例の協定文書】

の全てで“消去”され、凝集沈殿槽をさらに遡りランドリドレン（洗濯廃液）<次頁下図の左上参照>の発生源である1号機制御建屋地上階にある「洗濯室」への逆流可能性が、完全に“もみ消された”のです。7. 12 事故時、実際に1号機廃棄物処理建屋の当該タンク付近で①「14:20頃」に「50ppm・5ppm」の流出があつたにもかかわらず、当該測定作業員が（たまたま、あるいは防護装備を装着して？）高濃度ガスを吸引せず、2号機側のような労災事故は発生しなかったことを“幸い”に、東北電力は、1号機洗濯室への逆流可能性については、事故後ずっと明言を避け続けてきたのです<前出 2022. 5. 23 回答および 2021. 12. 2 回答>。

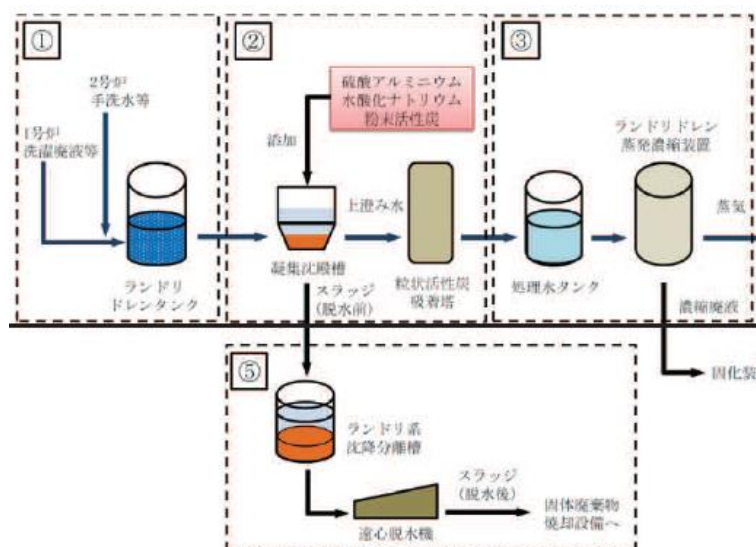
図1 洗濯廃液等の処理の概要

これまでは、どの資料を見ても、沈降分離槽（当該タンク）から遠心脱水機へのスラッジ排出・移送方法が具体的に示されておらず【下図：2022.3.23 資料1・244 枚目図の一部】、底部からの自然流下かどうかを質問しても、「スラッジ排出は、当該タンクに接続するポンプで攪拌しながら遠心脱水機に移送し、遠心脱水機で脱水処理後ドラム缶に封入する設計としています」＜2022.5.23 回答＞と、移送方法について何故か明言を避けていました（何か不都合がある？）。ところが、6.2 文書には、スラッジがタンク

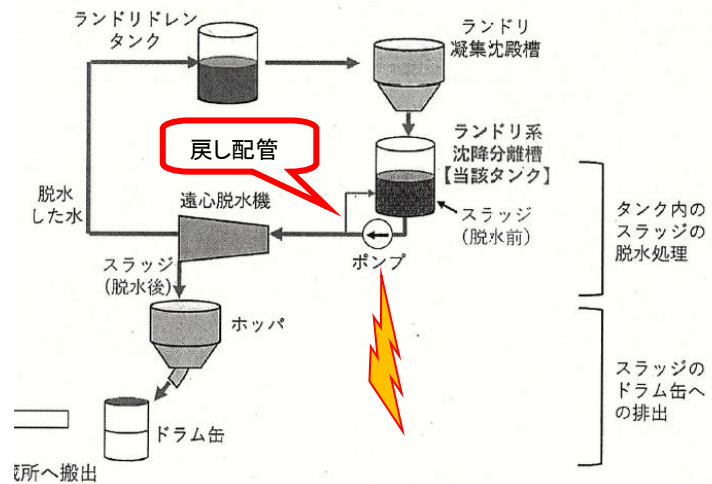
スラッジ排出作業に係る系統概要図

底部から「ポンプ移送」されることが明示されていました【右図】。

そうであれば、（『理論』によれば硫化水素ガスを大量に封じ込めるまでに固結し）底部ではさらに圧密固化したスラッジでも、ポンプによる吸引力で強制的に遠心脱水機へ移送（＝定期的にスラッジ排出）をしていれば、曝気ノズルからの噴気が直接届かないタンク底部の固結スラッジも簡単に崩せた（ほぐせた）はずで、曝気効果もより一層向上したはずです。

さらに【図】をよく見ると、当該ポンプ下流に「戻し配管」＜吹出しは筆者加筆＞が設置されているようですので、同配管を利用して（閉回路で）底部スラッジを強制循環させれば、7.12事故の原因となった空気の注入圧増加など行なわなくとも、スラッジ固結は簡単に解消でき、通常の注入圧（量）で十分に曝気効果が上がり、換気空調系の排気量不足という‘単純ミス’による2号機への逆流（＝7.12事故）も起こらなかったはずです。それを行なわなかったのは、ポンプが水密性・気密性に欠ける欠陥品で、作動時に硫化水素が周辺に漏洩・流出する可能性があったためか、あるいは同配管を利用したスラッジ循環による固結解消策を‘誰も思いつかなかった（宝の持ち腐れ）’ためでしょうか（それとも、前記回答「当該タンクに接続するポンプで攪拌しながら…」という「ポンプ」は、曝気用の圧縮空気ポンプでなく、スラッジ排出用のポンプのことで、スラッジ循環でタンク内を攪拌しながら、一部のスラッジは遠心分離機へ移送する、という意味でしょうか）。いずれにしても、このスラッジ循環による固結解消・曝気効率向上策が事故前に実施されず、事故後にも言及されていない理由について、東北電力からのきちんとした説明が必要です。
