2023年8月9日
東北電力株式会社

女川原子力発電所の状況について

女川1号機 燃料交換機の机上操作卓パネルコンピュータ動作不良について

女川原子力発電所構内における負傷者発生について

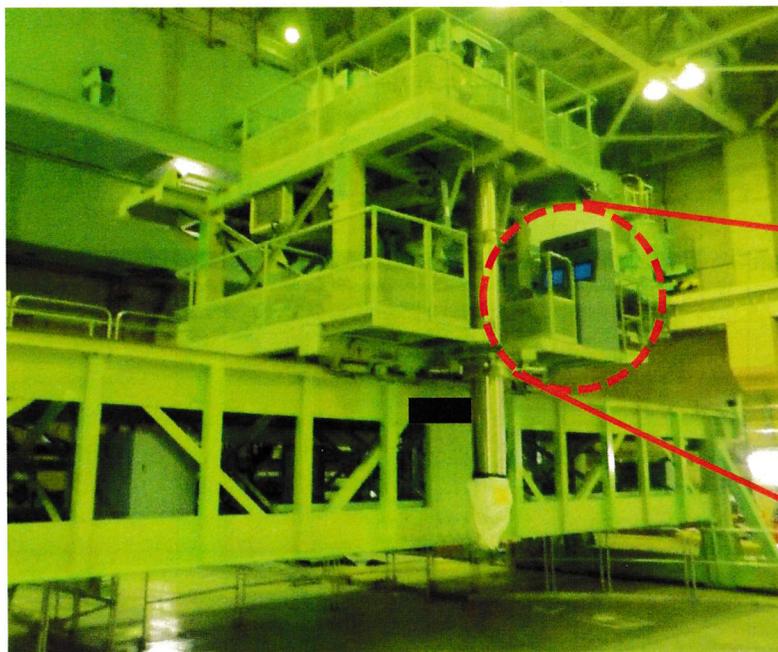
燃料交換機 全景写真

- 2023年6月29日、1号機の燃料交換機※1の動作確認のため、机上操作卓パネルコンピュータによる運転操作を実施しようとしたところ、同コンピュータが正常に動作せず、燃料交換機の運転操作ができない状態であることを確認した。
- 原因については、現在調査中。
- なお、代替のコンピュータを用いて、燃料交換機が動作可能であることを確認している。
- 事象発生当日、当該燃料交換機による燃料取扱作業は実施していなかった。
- 本事象による廃止措置作業への影響はない。また、環境への放射能の影響はない。

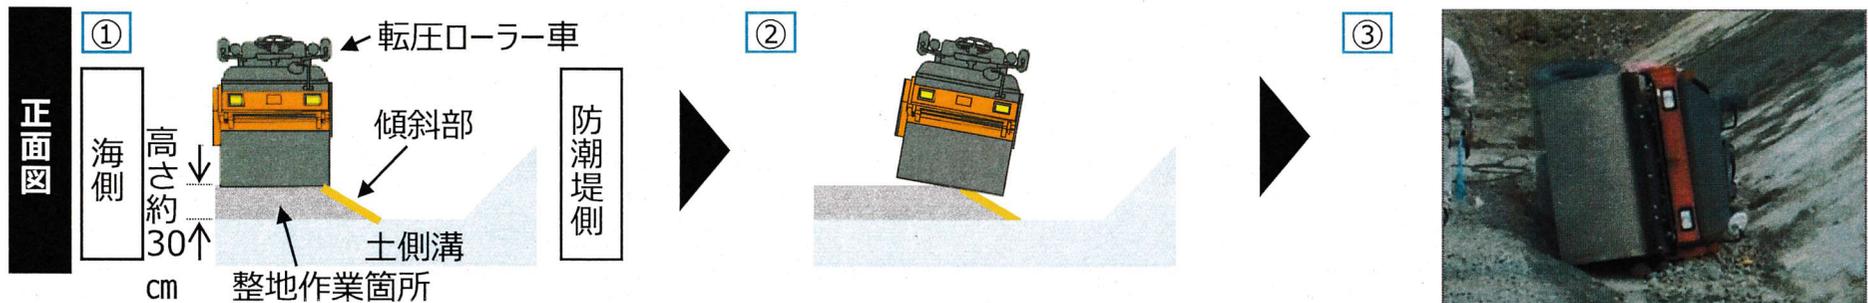
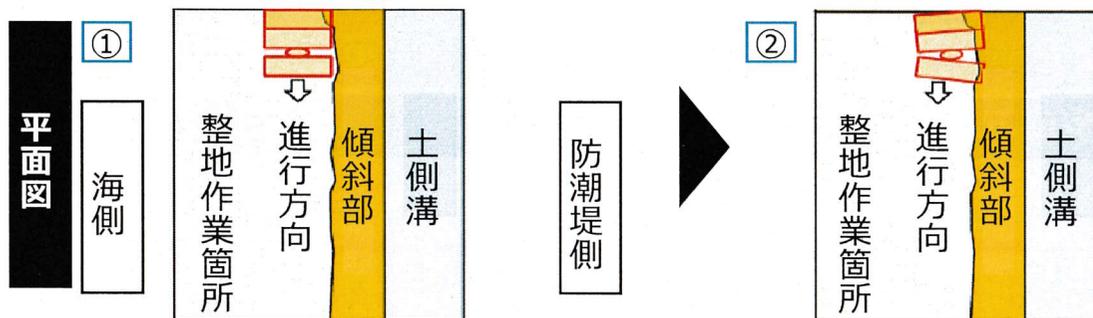
図2 状況図

- ① 整地作業時に、転圧ローラー車が整地箇所の傾斜部近づきすぎて、後輪の一部が傾斜部側にはみ出した
- ② 傾斜部から離れるためにハンドルを切ったことで重心が傾斜部側に偏り、転圧ローラー車が傾き始めた
- ③ 転圧ローラー車がバランスを崩し横転し、当該従業員は左足を挟まれ被災

原因	再発防止対策
I 傾斜部から30cmの離隔を確保する予定であったが、目印がなく、目測で操縦していたため、傾斜部に近づきすぎた	重機が横転する可能性のある個所に接近しないよう、傾斜部形状をよく確認したうえで、安全上確保が必要な離隔距離を定め、カラーコーン等の目印の設置により接近を防止する
II 傾斜部で、転圧ローラー車が横転する危険性の認識がなかった	高低差がわずかな傾斜部であっても、転圧ローラー車が横転する可能性を周知する また、各種重機の特長（作業可能な勾配等）を資料にまとめ、周知を行う
III 作業手順書に整地作業に関する詳細な記載がなく、作業員に整地作業方法が明確に指示されていなかった	作業手順書に「整地作業方法」「安全上確保が必要な離隔距離とその明示方法」等を記載し、作業員に明確に指示する

- 上記の再発防止対策については、当該協力会社以外においても水平展開を行う。
- また、当社はこれら再発防止対策が確実に実施されていることを現場立ち合い時等において確認する。
- さらに、類似の労働災害発生防止を図るため、当社が協力会社の朝礼や作業前ミーティングに参加するほか、現場観察活動の強化を行っていく。

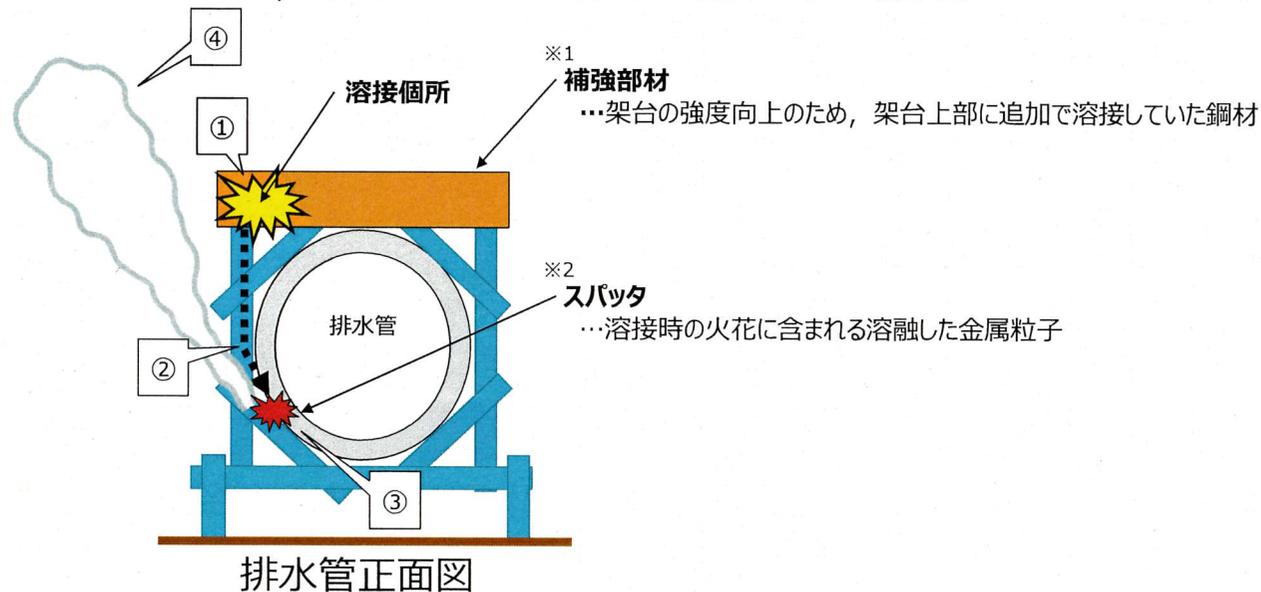
- ① 排水管を固定する架台の強度向上のため、架台上部に補強部材※1を追加で設置するための溶接を行った。
- ② 架台上部の溶接作業時に発生したスパッタ※2が、排水管が接する架台下部の斜材に堆積した。
- ③ 排水管に火気対策を施していなかったため、堆積したスパッタが排水管に直接接触した。
- ④ 堆積したスパッタの熱により、排水管の一部が溶けて発煙したものと推定。

原因	再発防止対策
<p>I 当該協力企業は、「排水管はスパッタでは燃えない」という誤った認識を持っていたことから、当該溶接作業に係る火気養生計画書※³を作成する際、排水管への火気対策は不要と考えた</p>	<p>当該協力企業は、以下の対策を講じる。 a.作業計画書を作成する際に、以下の事項を明記する。 (a) 火気作業の有無 (b) 火気作業の内容およびリスク (c) 火気対策と当社による立会計画 b.火気養生計画書の作成に際し、当社作業担当箇所が火気対策の妥当性を確認できるよう、火気作業エリア内にある全てのものをリストアップする。また、火気作業の方法やリストの内容を変更した際には、火気養生計画書を更新の上、当社作業担当箇所に再提出する。 c.火気作業時における責任者の立会およびパトロールを強化する。 d.火気作業に対する危険感受性を高める教育を実施する</p>
<p>II 当社が定めた社内文書において、作業計画書※⁴に火気作業のリスクや対策を明記することが規定されていなかったことから、当該協力企業は、作業計画書にこれらの内容を記載しなかった。そのため、当社作業担当箇所は、当該溶接工事に係る火気対策を確認、管理することができなかった</p>	<p>当社は、当該協力企業に限らず、上記a.の事項について、確実に作業計画書に反映されるよう、その旨を社内文書に規定する。また、作業計画書が提出された際には、その内容に応じて適切な現場の確認、管理を行う。</p>

- 当社社員および構内協力企業作業員に対し、今回の事例を周知するとともに、各火気作業エリアの火気対策を再確認する。
- 構内協力企業が定める火気作業マニュアル・火気教育テキストや、火気教育実績を審査するとともに、火気教育の実施状況について監査を行う。
- これまで、火災発生時の影響が大きい建屋内などを対象としていた防火管理の専門家によるパトロールの対象範囲に、屋外を追加する。
