# モニタリングステーション前網局における ダストサンプラー流量計異常について

2023年11月7日

東北電力株式会社

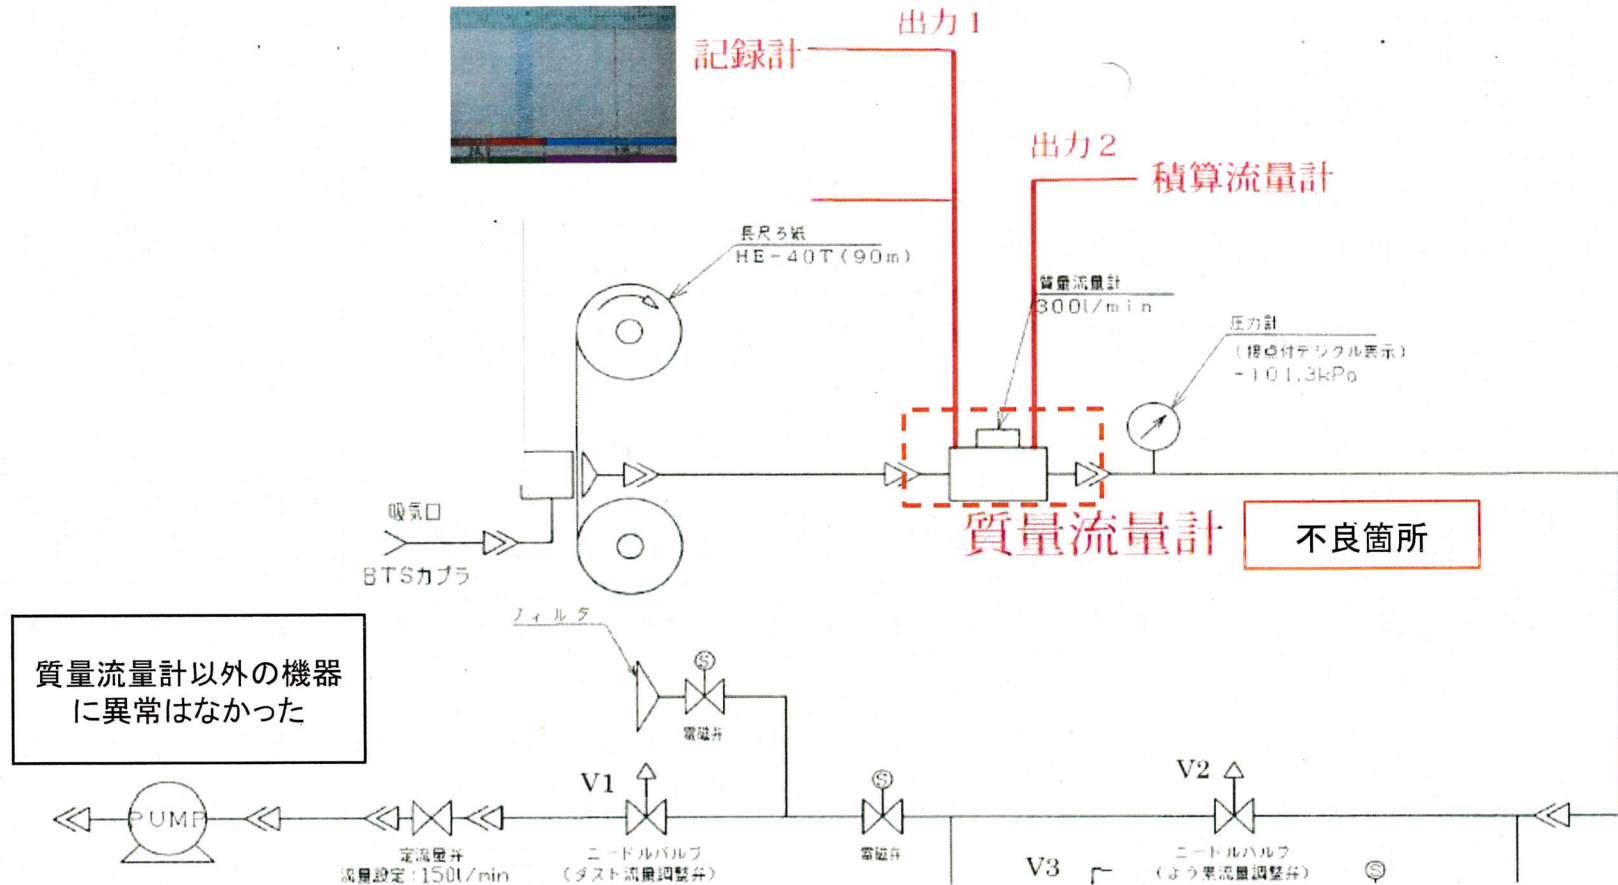
- 2023年9月5日に、モニタリングステーション前網局の年次点検において、質量流量計を点検したところ、当該流量計の指示誤差が $-40\text{L}/\text{min}$ ※となっており、メーカー基準値( $\pm 30\text{L}/\text{min}$ )を逸脱していた。

※流量 $150\text{L}/\text{min}$ に対して指示値 $110\text{L}/\text{min}$ であった。

- 同日、当該流量計を新品に交換し、それ以降は問題ないことを確認している。
- なお、当該流量計以外の機器に異常はなかった。

- 流量計不良の原因は、経年劣化であった。
- そのため、再発防止対策として、定期的な流量計の交換を行うとともに、日常の巡視点検にて流量の異常兆候が確認された場合は、従前のような流量調整を実施するのではなく、詳細点検を実施し、必要に応じて不良箇所の取替を実施する。

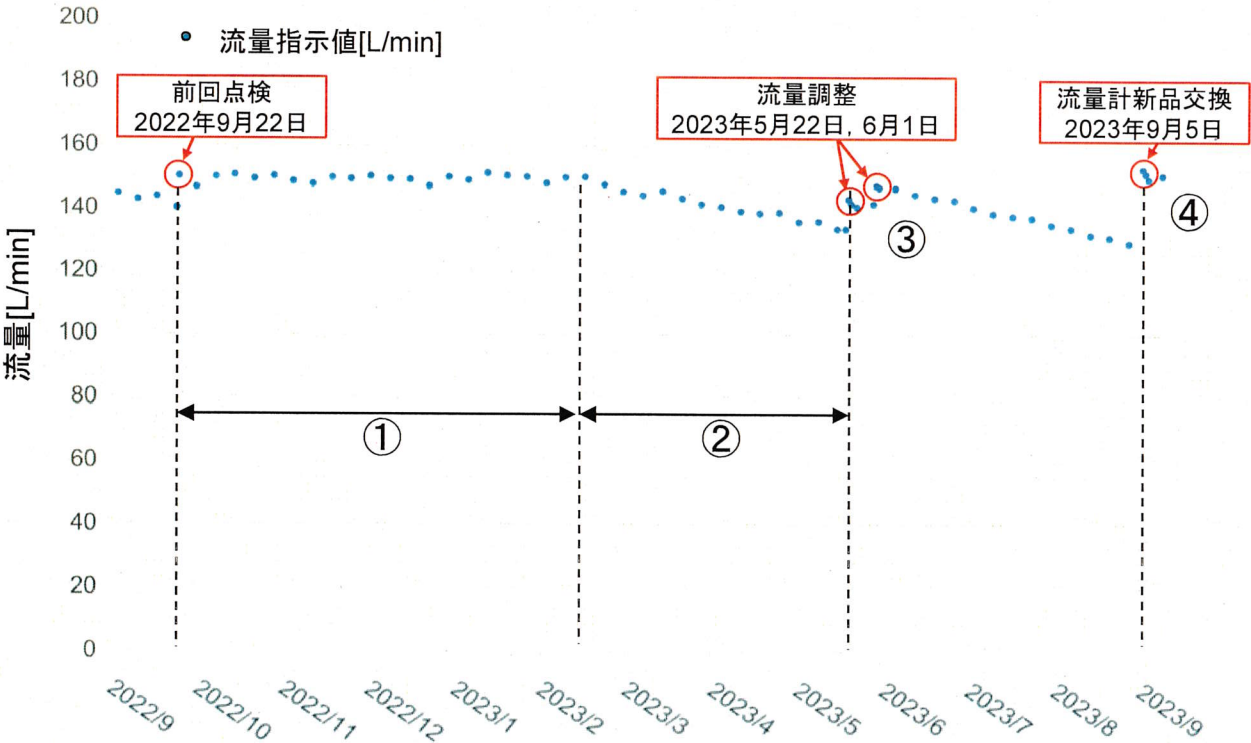
モニタリングステーション前網局のダストサンプラー流量(ろ紙送り後)

- ① 2022年9月22日(前回点検)から2023年2月頃までは流量150L/min程度で安定していた。
- ② 2023年2月頃から流量の低下傾向が見られ、指示値が徐々に低下した。
- ③ 当該流量計の指示値が低下してきたことから、2023年5月22日および6月1日に弁の開度調整により流量を増やす調整\*を行った。
- ④ 2023年9月5日に当該流量計を新品に交換した。

※ 当時、流量計の指示値低下はポンプの劣化等によるものと考え、流量計の不良とは判断していなかった。

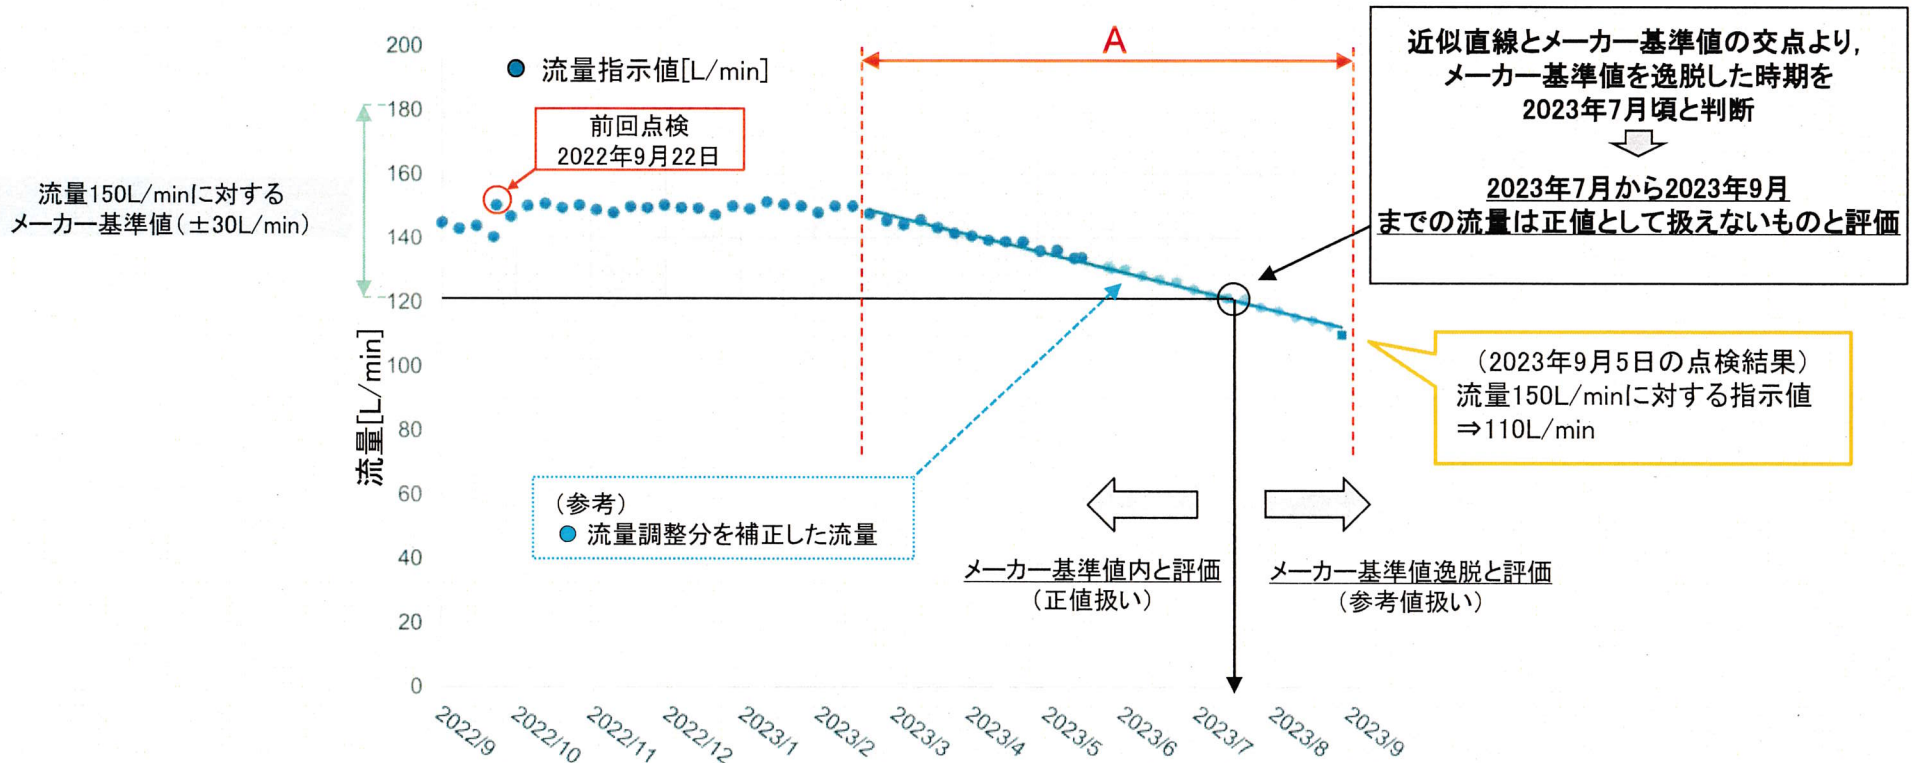
モニタリングステーション前網局のダストサンプラー流量(ろ紙送り後)

- 2023年2月頃からの当該流量計の低下傾向および2023年9月5日の点検結果より、流量の低下は直線的に推移していたと考えられる。
- 当該Aの期間で近似直線を引き、メーカー基準値(±30L/min)を逸脱した期間を推測した。
- その結果、メーカー基準値を逸脱した時期は2023年7月頃と推定し、7月以降～新品交換(9月5日)までの期間の流量は正值として扱えないもの(参考値扱い)と評価した。
