2024年2月5日
東北電力株式会社

女川原子力発電所の状況について

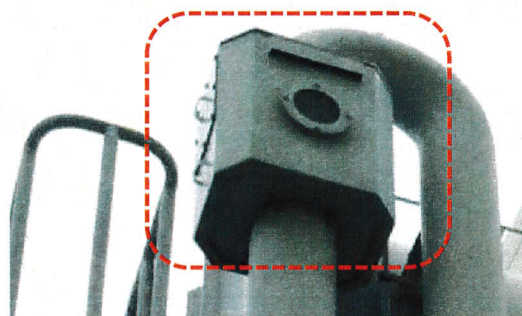
- 2022年3月16日の福島県沖を震源とする地震に伴い、変圧器内の油が揺動し、計6台の変圧器の避圧弁※1が動作した。
- 動作した1, 3号機の変圧器2台について、避圧弁の部品交換※2等を行い、2022年5月25日に復旧した。
（第160回女川原子力発電所環境調査測定技術会報告済み）
- 2号機の変圧器4台について、新たな型式の避圧弁※3への交換を行い、2023年10月19日に復旧した。

交換前の避圧弁
(収納箱外観)

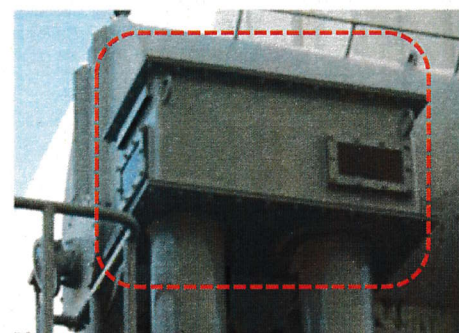
交換後の避圧弁
(収納箱外観)

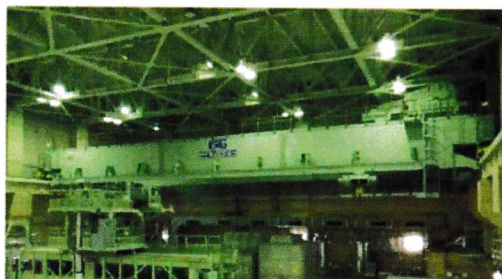
天井クレーン全景（写真）

- 2022年5月に実施した天井クレーン※の定期点検において、クレーン走行部の支持台座にき裂が発生していることを確認した。同年7月から8月にかけて詳細点検を実施した結果、合計8カ所のき裂を確認した。
- このき裂は2021年12月に実施した定期点検において確認されていないことから、2022年3月16日の地震の揺れにより発生したものと推定した。
- 天井クレーン（安全上重要な設備）のき裂は当該設備を使用していない期間（機能が要求されない期間）に発生した事象であること、また、支持台座は耐震性の要求がなく、耐震性の要求がある天井クレーン本体の落下防止機能および燃料の落下防止機能には影響がないことを確認している。（第162回女川原子力発電所環境調査測定技術会報告済み）
- き裂が確認された支持台座を新品に交換した上で、2023年10月26日に天井クレーンの作動試験を実施し、運転状態に問題がないことを確認した。（2023年10月26日復旧）

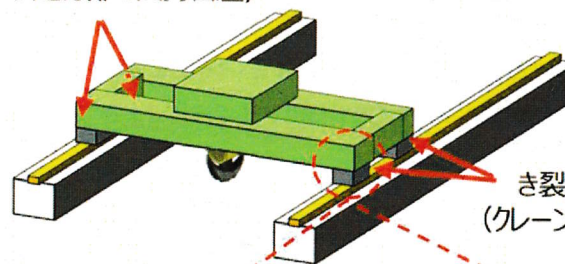
き裂が確認された部位
（クレーン走行部の支持台座）

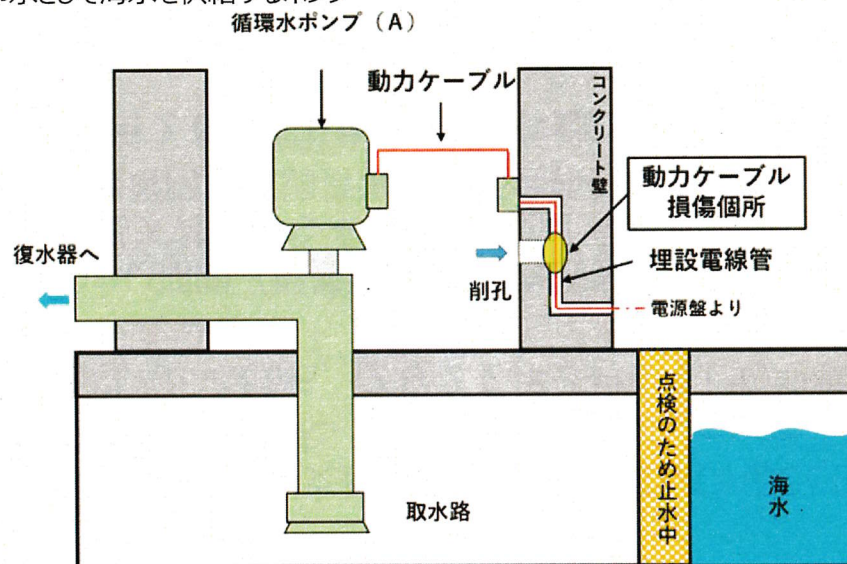
海水ポンプ室断面図

- 2022年10月20日、女川原子力発電所2号機の海水ポンプ室で実施していた耐震裕度向上工事^{※1}において、コンクリート壁の削孔作業中に、敷設していた循環水ポンプ^{※2}（A）の動力ケーブルを損傷させる事象が発生した。
- 循環水ポンプ（A）は、現在、第11回定期事業者検査のため停止しており、プラントの安全性に影響を与えるものではない。（第163回女川原子力発電所環境調査測定技術会報告済み）
- 当該の動力ケーブルを新品のケーブルに交換後、2023年10月25日に循環水ポンプ（A）の試運転を実施し、同ポンプの運転状態に問題が無いことを確認した。（2023年10月25日復旧）
- 今回の原因は、削孔作業中のドリルが循環水ポンプ（A）の動力ケーブルを敷設している埋設電線管に接触して停止した際に、予め図面で想定していた位置よりも手前で埋設物に接触したため、動力ケーブルであると思わなかったことに加え、作業手順書における埋設物に接触した際の対応ルールの記載がわかりにくく、削孔作業を継続したため発生したもの。
- 本事象の再発防止対策は以下のとおりであり、実施状況は、当社社員による現場観察を通じて確認しており、その後、同様の事象は発生しておらず対策は有効に機能していると考えている。
 - ・予め図面で想定した埋設物の位置情報が必ずしも正しくないことを作業手順書に記載するとともに、作業員にその内容を周知する。
 - ・「探り削孔時に埋設物に接触した際は、削孔作業の継続を禁止する」というルールがより明確となるよう、作業手順書の記載を見直す。また、毎朝の作業前ミーティング時に、上記ルールを現場管理者から作業員に対して直接伝達するなど、現場管理を強化する。

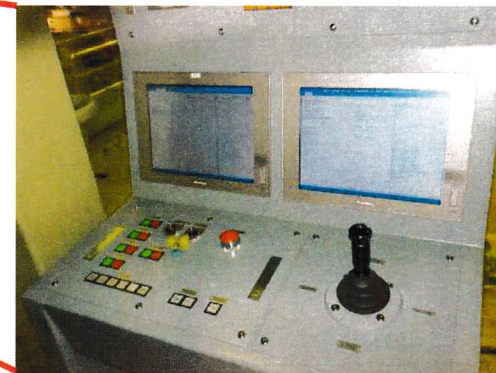
机上操作卓パネルコンピュータ

- 2023年6月29日に確認した、1号機燃料交換機※の机上操作卓パネルコンピュータの動作不良について（第165回女川原子力発電所環境調査測定技術会報告済み）、メーカーによる事象解析の結果、ハードディスクの故障であることが判明したため、メーカーの工場では部品を点検・修繕した後、同コンピュータの作動確認および燃料交換機の試運転による性能確認を実施し、運転状態に問題が無いことを確認した。
