☂ 志賀2と女川1での「雨水流入」から見えてきた

“トレンチ問題”と“ひび割れ問題”！ ☂

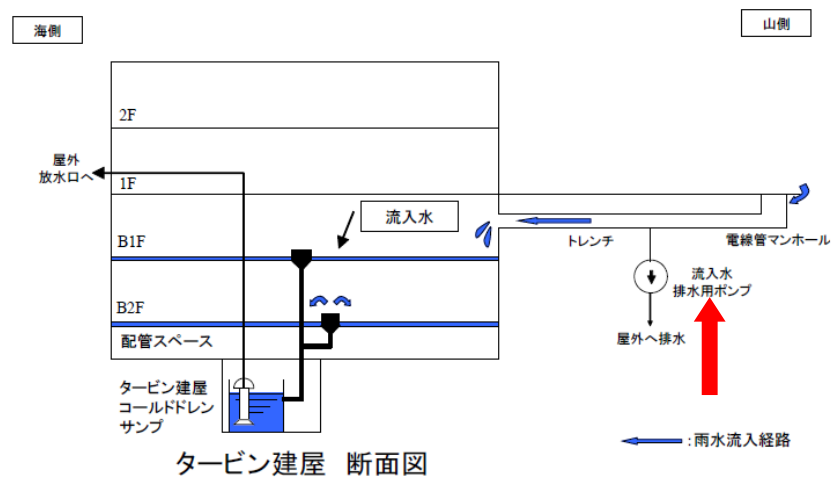
女川1号機 タービン建屋への主な雨水流入状況図(地下1・2階)

まず、改めて東北電力の2011. 9. 22「お知らせ」を見直すと、9. 21 夜に台風15号の影響で1号機タービン建屋の地下1階・2階とその下の配管スペースに雨水が流入したもので、「台風15号による雨水がタービン建屋に接続されているトレンチの開口部等を通じてタービン建屋に流入していることを確認しました。

また、一部のトレンチにおいて、作業により開口部の蓋を取り外している状況でした。雨水流入の原因は台風15号の影響により、トレンチから流入した雨水等を排出する流入水排水用のポンプの能力を上回る大量の雨水が流入したことによるものと考えております。」とのこと(下線筆者、図の赤矢印筆者加筆)。

後者の、大雨が予想されるにもかかわらず開口部蓋の取り外し放置という“作業ミス”はさて置き、福島原発事故ではトレンチを通じて大量の高濃度汚染水が港内に垂れ流されていたことが大問題になりましたので、設置許可申請書等の公開資料に記載のないトレンチ(開口部)という“構造的抜け道”が女川原発にも存在することが明らかになったことは重大で、それがタービン建屋だけでなく原子炉建屋にも直結していて、重要な電源設備等が浸水により機能喪失する可能性が示されたものです。これは、排水用ポンプの‘能力増大’だけで解消できる問題ではありません。

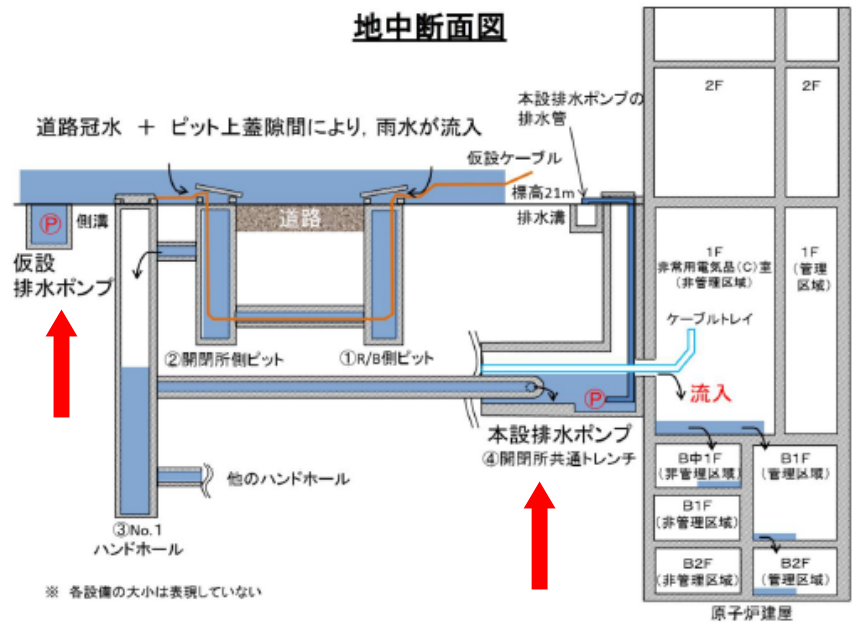
しかし、配管から雨水が流れ込むことは重視されてこなかった。志賀原発は近くに川などがないため洪水対策は不要とされ、配管は密封されていなかった」と指摘されています。具体的には、上記10.19資料では、「発電所内の道路が雨水により冠水し、その雨水が道路脇のピットやハンドホールを通じて、

開閉所共通トレンチに流入し、当該トレンチ内から原子炉建屋のケーブル貫通部を経由して当該建屋地上1階に流入し」、「当該建屋地上1階にある常・非常用照明分電盤1が被水し、当該分電盤に漏電・地絡が発生し、警報が発報した。さらに当該建屋地上1階に流入した雨水は、その階下に漏出した」とされています。北陸電力は、「当該エリアに降った雨水は…仮設排水ポンプで排水することとしていたが、仮設排水ポンプの排水能力は、通常の雨を想定したものであり、大雨には対応できないものであった」こと、さらに「開閉所共通トレンチについては、トレンチ上蓋、地下水のしみ出し等の微小な水の流入を本設排水ポンプで排水する設計としていたが、トレンチ内への多量の水の流入による原子炉建屋への水の流入は設計上考慮していなかったため、当該排水ポンプが起動したものの、水の流入量が多かったことから排出しきれなかった」と弁明しています（下線筆者、図の赤矢印筆者加筆）。

…と行かないところが原発問題の“奥深さ？”で、実は、10.19資料には「原子炉建屋内の地上1階非管理区域から地下1階管理区域への滴下については、コンクリートの乾燥収縮によって発生する通常の床の微小ひび割れを通して、負圧の管理区域側

に引き込まれたものと推定される」という記載があり、「管理区域への流入が多くなった原因である非常用電気品（C）室床の0.3mm幅以上のひび割れについては、速やかに補修していく。その他のエリアについては、優先順位を定め、順次補修していく」と、筆者がこだわっている“ひび割れ問題”も関係していることが示されていました（下線筆者）。
