▼ 女川原発1号機「12.4漏水」の的外れな原因究明！ ▼

<2019.1.20 記>

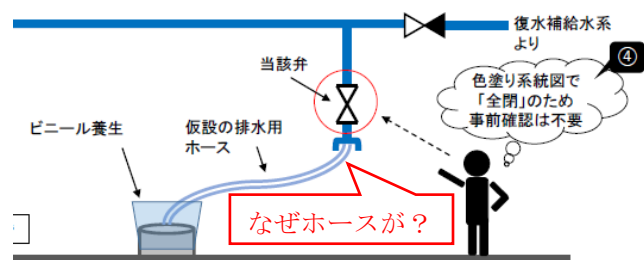
そして、「効率的」な水抜きが「社員A」の発案・独断だったとしても、通常は「全閉」運用の弁に「仮設ホース」が接続【赤吹き出し】されていたことに、誰一人違和感を覚えなかったのだとしたら、そのような「現場力」こそ問題です。仮設ホースで水抜き後、前述の通り本来ならホースや養生用ビニールを撤去し、弁を閉めて「復旧」させるべきですが、実際にはホース等がそのま

まだった（＝漏水経路となった）ことからすれば、水抜き後、誰も現場確認をしていなかった（＝図の人物は“嘘”で、机上で「社員B」が考えただけ）と思われます。

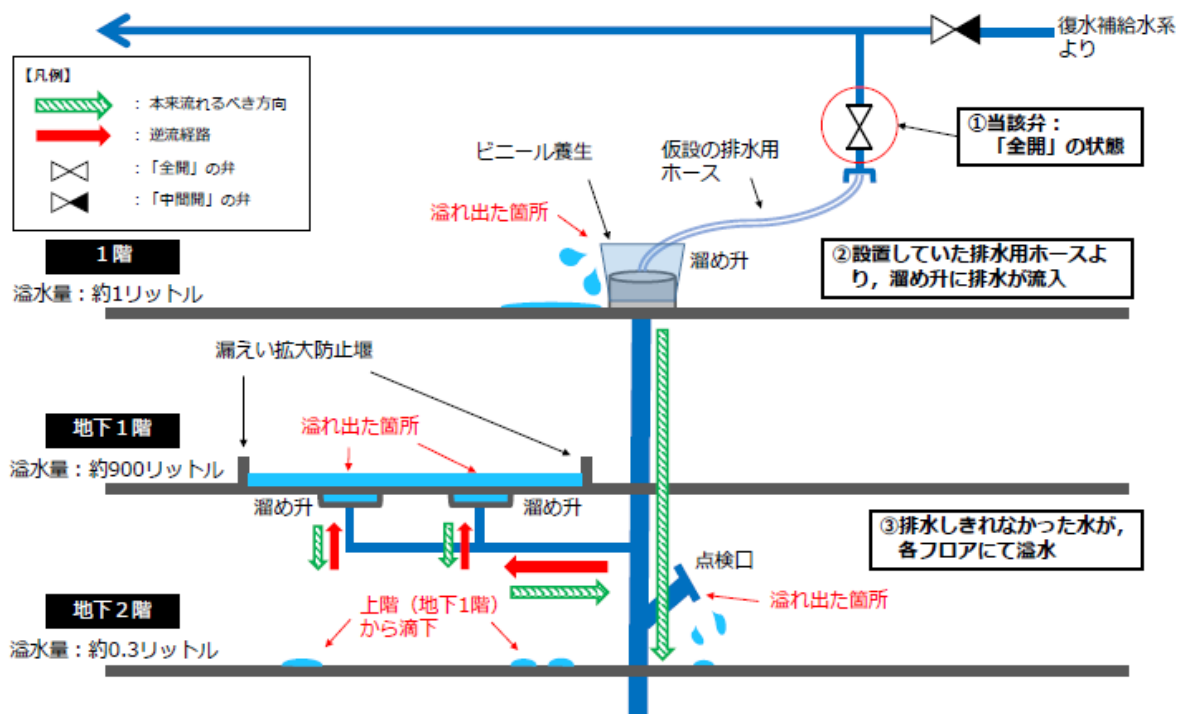
他にも、当該弁・仮設ホース・溜め升経由の排水が地下2階より下のドレン（排水路）になぜ十分に流れなかったのか（配管がサビ等で詰まっていたか流下抵抗が大きかった？）、地下2階の（溢れ出た）点検口はなぜ開いていたのか（閉め忘れていた？）、地下1階の溜め升から溢れた排水はなぜ地下2階に滴下したのか（3.11・4.7地震や乾燥収縮による「ひび割れ」による床の水密性低下が原因？）など、説明が全くなされていない（意図的に無視された？）ことが多々あります。
