## 《東京電力の体質：核物質防護＋安全対策》

【福島第一原発の排気フィルタ損傷問題】<東電HP／福島廃炉プロジェクト／公表資料／ニュースリリース／参考資料一覧参照>

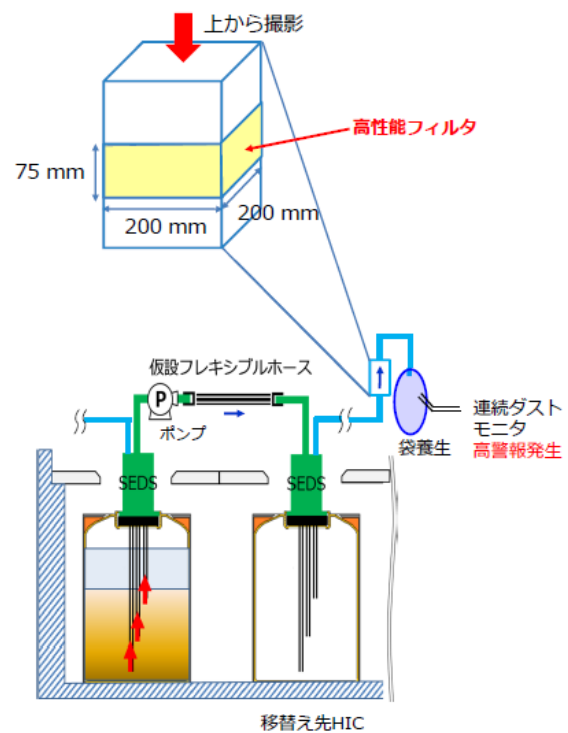
福島第一原発の増設した多核種除去設備（ALPS：アルプス）建屋内で、浄化処理の過程で発生した低線量の炭酸塩スラリー（高性能容器（HIC）に収容）の移し替え作業中（8.5～）、移し替え先容器に設置したスラリー移替装置（SEDS）の排気ライン出口に作業用に設置した連続ダストモニタで8.24「ダスト濃度高警報」が発生。8.30に排気ライン出口の高性能フィルタ【右図】を点検したところ、当該フィルタに損傷があることを確認。また、既設ALPSと増設ALPSに合わせて「全25箇所」ある高性能フィルタのうち、8.31に点検した2箇所のいずれにも損傷があることを確認し<2021.8.31 資料>、最終的に「24箇所」で損傷確認<9.9 資料>。さらに、当該排気フィルタは排気出口の結露を踏まえて行なった交換作業（2019年7～10月）で「全25箇所」に損傷が見つかった（！）ものの、当時は損傷の原因究明等の処置は実施しなかったとのこと<9.16資料>。ここでは、2019年7～10月から今年8月までの僅か2年という短期間に、交換後のほぼ全て（24/25）のフィルタに損傷が発生したことは要注目です。

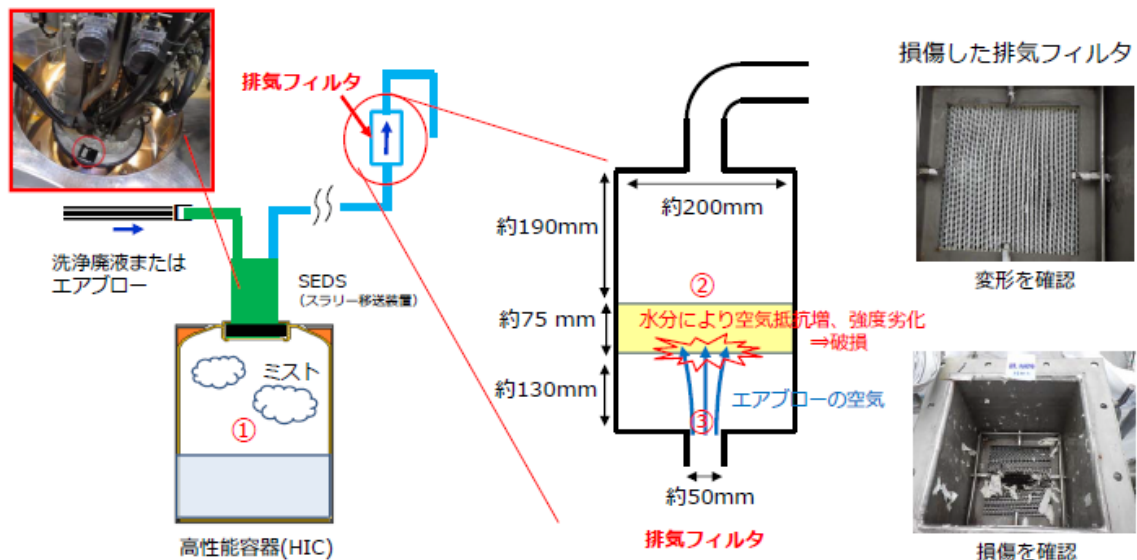
フィルタの損傷原因は、高性能容器に廃液や吸着材等を排出する際のエアブロー(大量の空気流入)によりミスト(微細な水滴・飛沫)が発生し、フィルタが湿潤することにより(水蒸気の結露や廃液成分の付着も加わり)、空気抵抗が増加しフィルタ強度も劣化し、さらにエアブローの空気がフィルタ中央付近に集中することで、損傷が発生すると説明していますが<【下図】は9.16資料。9.13特定監視評価93回資料3-1も同旨>、今回の移し替え作業用にたまたまダストモニターが設置されたため、フィルタ損傷が確認されましたが、それまでの間は「ダスト」(≒放射性微粒子)が放出され続けていたのです(敷地内のモニターでは「異常なし」とされていますが<9.6資料>)。

➤ 排気フィルタの損傷について、推定原因は以下の通りです

- ① ALPS運転時の前処理における洗浄廃液や、吸着材の排出作業におけるエアブローにより、HIC内部にミストが発生
- ② エアブローで排気フィルタまで到達したミストで排気フィルタが湿潤し、空気抵抗が増加。また、フィルタの強度が劣化
- ③ エアブローの空気が排気フィルタ中央付近に集中することで、損傷が発生

からこそ「約100箇所」もの点検が必要だったのです。その一方で、「今回の事象は排気フィルタの使用状況と設計とのミスマッチによって生じた」<10.11資料:23頁>とした上で、「恒久対策は、暫定対策の有効性を検証のうえ、ミストとエアブロー対策を設計への反映を検討」<9.13資料3-1:30頁>と述べているように、現段階では根本的な「ミストとエアブロー対策（＝フィルタ損傷防止対策）」は講じられていないようです（フィルタを多重に設置すれば、空気抵抗が増し、気体の迅速な排出に支障をきたしますし、ミスト発生防止のため空気流量を低下（エアブローも禁止？）させれば、作業効率が著しく低下します。結露防止のためにフィルタの前後にヒーターを設置するなどの対応も困難です）。

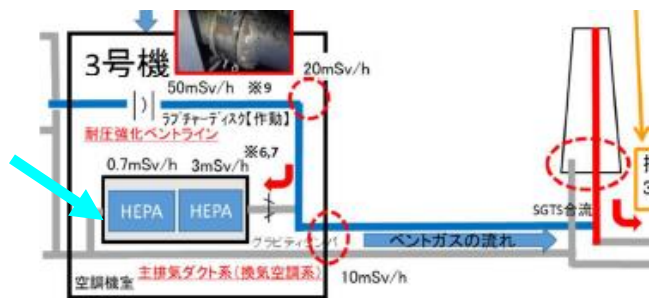
今後、「ALPS設備以外のその他設備(PCVガス管理設備等)の排気フィルタの点検についても、同様の対応を実施」<9.21資料>するとし、最終的に102箇所を抽出しています<10.8、10.11資料>。これは、9月中の報告では明記されていなかったものの<9.21資料5頁には修正し忘れ?の図>、「高性能フィルタ」とは「HEPAフィルタ」のことで<10.8、10.11資料等に明記>、この「HEPAフィルタ」は、『鳴り砂No.291 気になる動き89』で言及した福島第一・1～4号機の非常用ガス処理系(SGTS)の主要部分【図は3号機の抜粋。青矢印：筆者加筆】を構成することからも分かるように、原発の各所(換気空調系・廃棄物処理系その他)で一般的に使用されているもので<参考:

さて、女川原発でも多数のHEPAフィルタが換気空調系や非常用ガス処理系その他各所に使用されているはずですが、今回の福島原発での損傷の「水平展開」として、その使用条件（通常の換気空調時のみならず、事故時の高温高圧の水蒸気・ミストの瞬間的な大量噴出時においても）によってはフィルタ損傷＝放射性微粒子の放出が生じる可能性がある」と判明した以上、少なくとも（女川2再稼働前に）全フィルタの健全性確認・使用条件確認が必要だと思います。
