スラッジ排出が証明する『理論』破綻、でも6.1許可！

東北電力は5月16日「女川2・3号機 4月分定期報告」で、7.12事故の対応状況として、(1)「事象発生以降も、当該タンク内に硫化水素が継続して発生・蓄積している状況を踏まえ、安全対策を徹底した上で、タンク内に少量ずつ空気を注入しながら換気空調系を通じて硫化水素を排出する作業を行ってきた結果、2022年3月末までに、タンク内の硫化水素濃度が0ppmとなりました」、(2)「これを踏まえ、4月20日から、再発防止対策に基づき、タンク内のスラッジの排出作業を開始して」と報告<5.16東北電力情報別紙>。

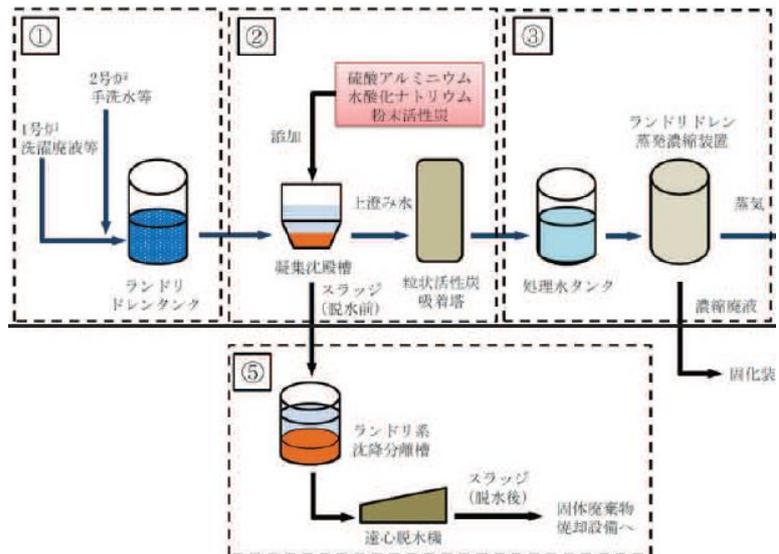
東北電力は、沈降分離槽（当該タンク）からの「スラッジ排出方法」【3.23面談資料1・別紙11の図1一部】について、一切明らかにしていません<5.23交渉・質問3に対する回答でも>。②凝集沈殿槽（地上2階）は、図の形状からも、沈殿スラッジ（コロイド状）を底部から自然流下（またはポンプ？）で⑤沈降分離槽（地下2階）へ移送するものと推察されます。そして、②のような‘固液分離（比重差利用）設備の設計常識’に鑑みれば、⑤沈降分離槽もタンク底部からスラッジを流下・排出[ア]させると推測されるので、東北電力が排出方法を隠す理由が理解できません。

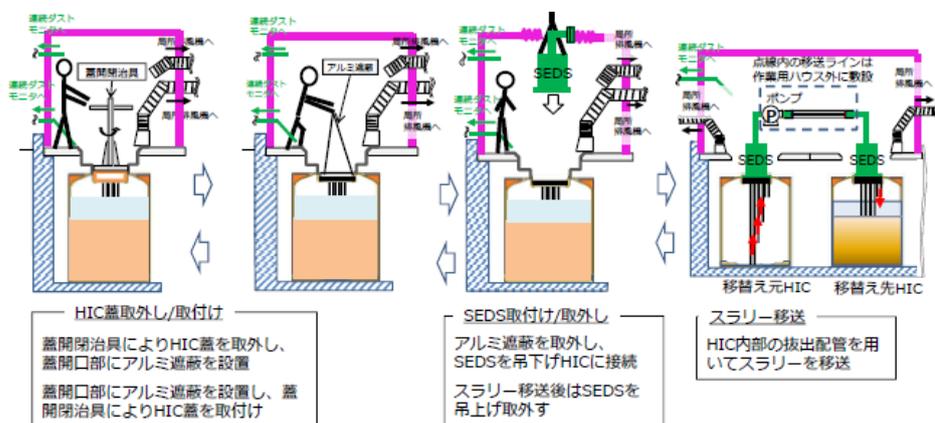
でも、「硫化水素濃度の減少を待った」という事実から推察すれば、福島第一原発で行なわれているような【2021.12.20第96回特定原子力施設監視・評価

検討会：東電資料1-1の2枚目】タンクの蓋を手作業で開け、スラッジを柄杓（ひしゃく）等で汲み出す設計[イ]にでもなっていたのでしょうか（まさかやー！でもスラッジ上部は固結していないので、汲み出しは容易。下部からなら重労働・困難）。それとも、スラッジ固結により設計通りの底部からの排出[ア]ができず、急遽福島第一方式のようにタンク蓋を開け「排出配管+ポンプ」を仮設し（底部からの）汲み出し[ウ]を行なったのでしょうか。また、[ア]底部排出方式だったとしても排出スラッジを直接「遠心脱水機」に配管で移送できない等の設計不備があったり、[イ]や[ウ]の汲み出し方式だったなどの理由で、一旦スラッジを移送容器に溜める必要があり、「遠心脱水機」への移送時に作業員が硫化水素を吸入する恐れがあり、「濃度減少を待った」のでしょうか。いずれにしても、スラッジ固結の有無（=『理論』の正しさ）を判断するために、今回のスラッジの排出方法やスラッジ性状（脱水前）を公表して欲しいと思います。《そもそも『理論』を“考案”した東北電力・電中研の技術者は、凝集沈澱で生じたフロックを実際に見たことがあるのでしょうか？ フワフワ・モフモフのフロックが気体を封じ込めるまで固結する？スラッジが固結・自然脱水するなら遠心脱水など不要では？スラッジが固結しているならタンクからどうやって排出？等の疑問に、『理論』考案者はどう回答するのでしょうか！》

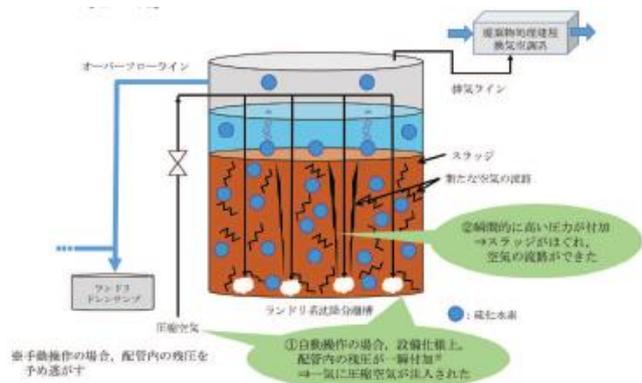
図4 7月6日の作業時のランドリ系沈降分離槽の状況（推定）

また、『理論』に従えば、事故前までに「固結したスラッジ」は、従前の通常圧力（ 0.7kg/cm^2 ）での空気注入では十分に攪拌曝気できず（=ほぐれず）、 $7.5 \cdot 6$ の2倍（ 1.4 ）の高圧注入や10倍（瞬間最大 7.0 ）の超高压注入でようやく「新たな空気流路=粗大ひび割れ」が形成されたとのことなので【前出別紙11の図4・5】、事故後に「少量ずつ空気を注入」（おそらく通常圧力）しただけでは、たとえ長期間続けたとしても<5.23交渉で東北電力は、ポンプでほぐした旨の説明をしていましたが>、さらに多数の「新たな空気流路=微細ひび割れ」を作り出す=ほぐすことは“物理的・強度的に不可能”なはずで、むしろ、時間の経過とともにスラッジ固結は進行し、事故直前や事故時に高圧注入で生じた「新たな空気流路」さえも“再閉塞！”するはずで、従って、この間の通常圧力・少量の空気注入では、事故時に排出し切れず「固結スラッジ」内に蓄積・残存していたはずの（+事故後に新たに生成した）硫化水素を排出し切ったり、スラッジの隅々にまで酸素を行き渡らせ硫酸塩還元細菌を抑制し、タンク内硫化水素を最終的に「 0ppm 」にする・維持

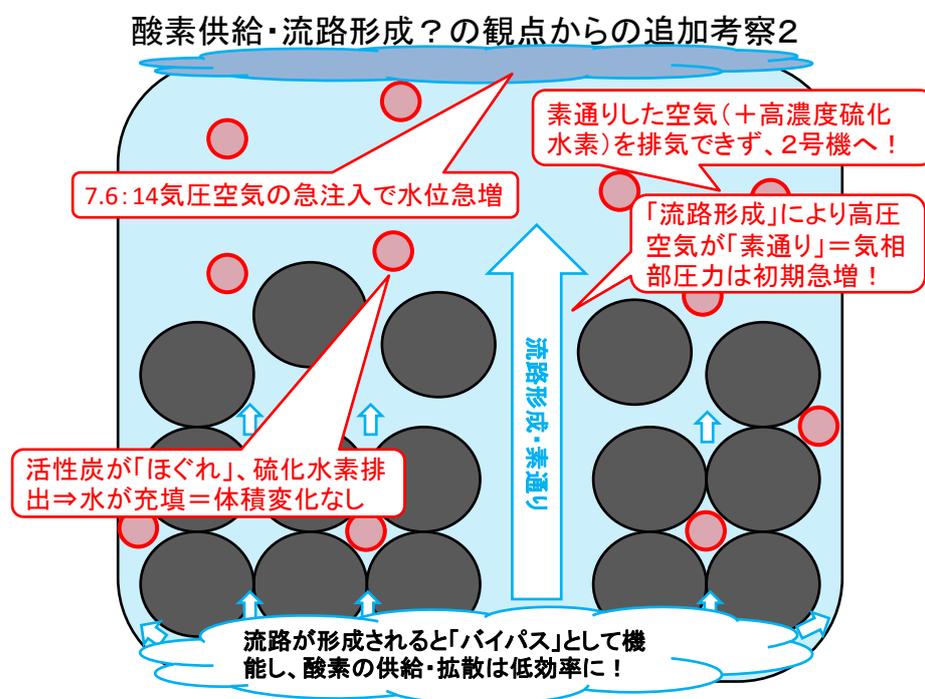
ちなみに、『理論』の根幹をなす事故前・事故時に生じた「新たな空気流路」なるものは、普通に考えれば「注入空気のバイパス」【21. 12. 11風の会学習会の説明資料】となり、酸素供給・拡散にとってはむしろマイナスでしかなく、固結したスラッジ内部（硫酸塩還元細菌の棲息場所）にまで酸素を行き渡らせるのは困難です。
