## 申入書

### 「有毒ガス防護」に関し、法の求める「検出・警報装置の設置」なしでの 女川原発2号機再稼働は止めるべきです

みやぎ脱原発・風の会

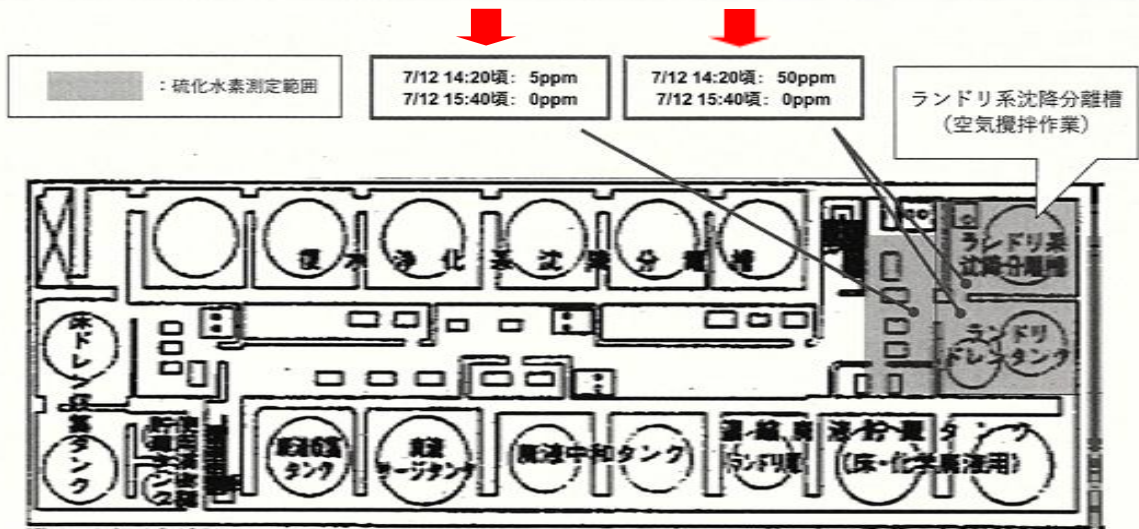
1号機放射性廃棄物処理建屋 硫化水素濃度測定範囲

- ① 上記1-①の「14:30」の異臭連絡より早く、「14:20」に沈降分離槽付近の濃度測定が実施されていますが、その目的・理由を明らかにしてください。仮に、以前にも沈降分離槽周辺で漏洩・流出があったため事故当日も安全確認のため測定していたのであれば、以前の漏洩・流出の具体的な日時・箇所・状況（濃度）などを明らかにしてください。また、「14:20」測定時の体制（人数・測定者の防護用装備・測定器など）についても具体的に明らかにしてください。
- ② 「14:20」の「ランドリ系沈降分離槽」および「ランドリドレンタンク」設置区画の「50ppm」や、それらに隣接する区画の「5ppm」という硫化水素は、「ランドリ系沈降分離槽」および「ランドリドレンタンク」本体や、ランドリドレン等の移送用配管、オーバーフロー配管、配管接続部等のどこから流出・漏洩したと考えられるのか、具体的に明らかにしてください。それは、2号機制御建屋への流出（当該事故）と関係はあったのでしょうか。
- ③ 上記「50ppm」や「5ppm」という硫化水素濃度は、資料3（厚労省ホームページ資料）のとおり、測定者が無防備だった場合は健康被害をもたらしかねない「有害濃度」ですが、測定者は測定結果の報告をいつ誰に対して行なったのか、明らかにしてください。また、その報告を受け、いつ誰がどのような安全確保対策を講じたのかも明らかにしてください。それとも、直後に生じた2号機制御建屋への流出（当該事故）による混乱で、特段の措置・対策は講じられなかったのでしょうか。
- ④ 事故発生を受けてなされたと思われる2号機制御建屋の1・2階階段付近の濃度測定は「16:00頃」になされ、しかも「50ppm」という測定結果だったにもかかわらず、1-④のとおり、19:44以前には立入禁止・退避などの注意喚起は行なわれず、換気開始は19:44と極めて遅かった理由を、明らかにしてください。

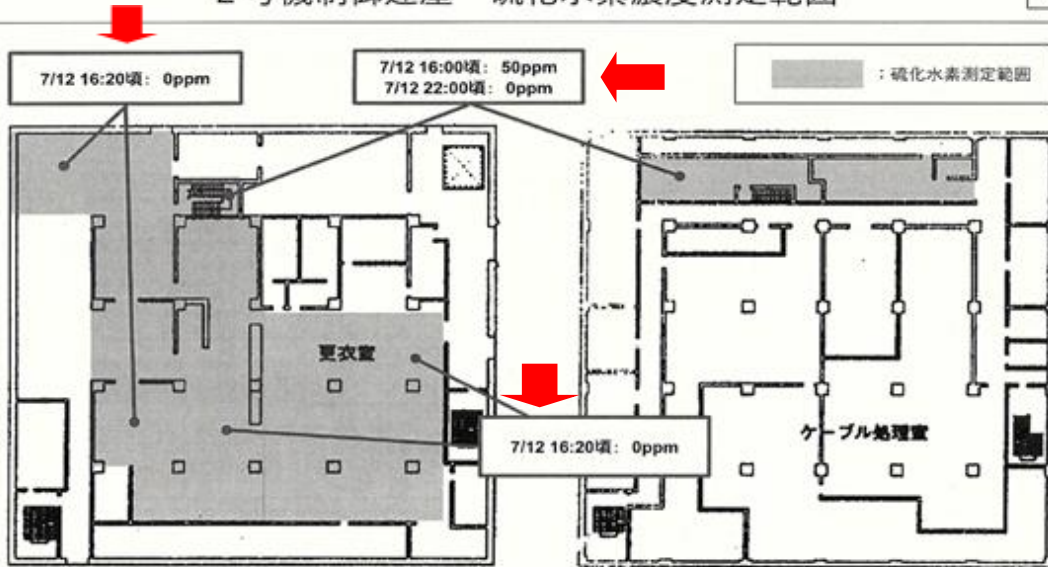
2号機制御建屋 硫化水素濃度測定範囲

- 1 事故時の対応（資料1「添付-2 主な時系列」）について
  - ① 14:30の最初の異臭連絡および14:40の体調不良者の発生連絡は、2号機中央制御室にではなく、いずれも1号機中央制御室になされていますが、その理由を明らかにしてください。また、1号機中央制御室から2号機中央制御室への異臭・体調不良者発生等の連絡は、いつ行なわれたのでしょうか。その後、1号機中央制御室と2号機中央制御室との情報共有や指揮命令系統・役割分担はどのようになされていたのでしょうか。最初に連絡を受け、沈降分離槽を管理する1号機中央制御室が中心的な役割を担い、2号機中央制御室へ指示連絡していたのでしょうか。
  - ② 15:47の1号機制御建屋の換気開始は、同制御建屋内にある洗濯室（ランドリドレンの1号機側発生源）への硫化水素流出を懸念してのものでしょうか。同制御建屋については、1号機廃棄物処理建屋同様の立入禁止・退避などの注意喚起は行なわれなかったのでしょうか。
  - ③ 18:42に1号機の廃棄物処理建屋、原子炉建屋、タービン建屋の硫化水素濃度測定（検出限界値未満）が終了していますが、制御建屋については測定しなかったのですか。していたのなら、測定時刻と測定結果をご回答ください。
  - ④ 15:31に沈降分離槽のある1号機廃棄物処理建屋の換気が開始されたのに対し、2号機制御建屋の女性用更衣室の換気開始は19:44と大幅に遅れた理由を明らかにしてください。また、19:44以前には2号機制御建屋（1・2階）について立入禁止・退避などの注意喚起は行なわれなかったようですが、その理由を明らかにしてください。14:30に同更衣室付近で異臭・体調不良者が発生して硫化水素が流出したと推定されるという情報は、1号機中央制御室から2号機中央制御室に伝わっていなかったのでしょうか。2号機中央制御室には、号機独自に注意喚起・更衣室換
