2023年8月9日
東北電力株式会社

女川原子力発電所の状況について

女川1号機 燃料交換機の机上操作卓パネルコンピュータ動作不良について

女川原子力発電所構内における負傷者発生について

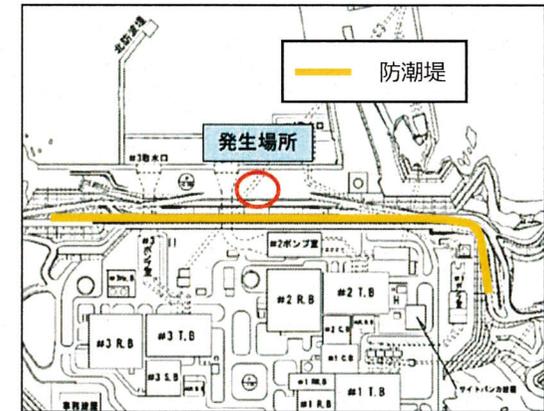
図1 発生場所（発電所構内）

2023年5月11日14時ころ、防潮堤のかさ上げ工事に伴う港湾部（図1参照）の整地作業において、運転中の転圧ローラー車が、高さ約30cmの傾斜部でバランスを崩し横転し、運転していた協力会社従業員1名が転圧ローラー車と地面との間に足を挟み、負傷した。

- ① 整地作業時に、転圧ローラー車が整地箇所の傾斜部近づきすぎて、後輪の一部が傾斜部側にはみ出した
- ② 傾斜部から離れるためにハンドルを切ったことで重心が傾斜部側に偏り、転圧ローラー車が傾き始めた
- ③ 転圧ローラー車がバランスを崩し横転し、当該従業員は左足を挟まれ被災

原因	再発防止対策
I 傾斜部から30cmの離隔を確保する予定であったが、目印がなく、目測で操縦していたため、傾斜部に近づきすぎた	重機が横転する可能性のある個所に接近しないよう、傾斜部形状をよく確認したうえで、安全上確保が必要な離隔距離を定め、カラーコーン等の目印の設置により接近を防止する
II 傾斜部で、転圧ローラー車が横転する危険性の認識がなかった	高低差がわずかな傾斜部であっても、転圧ローラー車が横転する可能性を周知する また、各種重機の特長（作業可能な勾配等）を資料にまとめ、周知を行う
III 作業手順書に整地作業に関する詳細な記載がなく、作業員に整地作業方法が明確に指示されていなかった	作業手順書に「整地作業方法」「安全上確保が必要な離隔距離とその明示方法」等を記載し、作業員に明確に指示する

- 上記の再発防止対策については、当該協力会社以外においても水平展開を行う。
- また、当社はこれら再発防止対策が確実に実施されていることを現場立ち合い時等において確認する。
- さらに、類似の労働災害発生防止を図るため、当社が協力会社の朝礼や作業前ミーティングに参加するほか、現場観察活動の強化を行っていく。

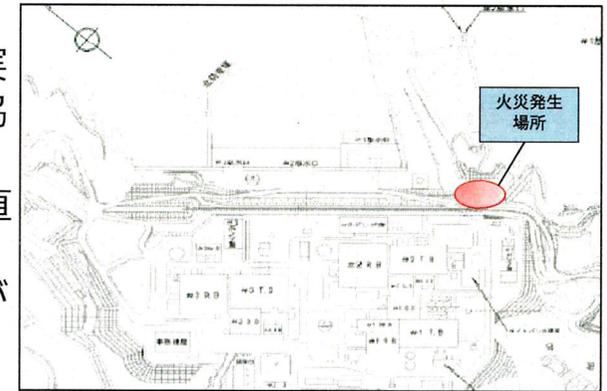
図1 発生場所（発電所構内）

2023年6月14日9時35分ころ、女川原子力発電所の敷地南側（図1参照）で実施していた排水路設置工事において、同工事を請け負った協力企業（以下、「当該協力企業」という）の現場作業員がプラスチック製の排水管（以下、「排水管」という）を固定する架台の溶接作業を実施していたところ、排水管から発煙を確認したことから、直ちに現場作業員が初期消火を行った。

- ① 排水管を固定する架台の強度向上のため、架台上部に補強部材※1を追加で設置するための溶接を行った。
- ② 架台上部の溶接作業時に発生したスパッタ※2が、排水管が接する架台下部の斜材に堆積した。
- ③ 排水管に火気対策を施していなかったため、堆積したスパッタが排水管に直接接触した。
- ④ 堆積したスパッタの熱により、排水管の一部が溶けて発煙したものと推定。

原因	再発防止対策
<p>I 当該協力企業は、「排水管はスパッタでは燃えない」という誤った認識を持っていたことから、当該溶接作業に係る火気養生計画書※³を作成する際、排水管への火気対策は不要と考えた</p>	<p>当該協力企業は、以下の対策を講じる。 a.作業計画書を作成する際に、以下の事項を明記する。 (a) 火気作業の有無 (b) 火気作業の内容およびリスク (c) 火気対策と当社による立会計画 b.火気養生計画書の作成に際し、当社作業担当箇所が火気対策の妥当性を確認できるよう、火気作業エリア内にある全てのものをリストアップする。また、火気作業の方法やリストの内容を変更した際には、火気養生計画書を更新の上、当社作業担当箇所に再提出する。 c.火気作業時における責任者の立会およびパトロールを強化する。 d.火気作業に対する危険感受性を高める教育を実施する</p>
<p>II 当社が定めた社内文書において、作業計画書※⁴に火気作業のリスクや対策を明記することが規定されていなかったことから、当該協力企業は、作業計画書にこれらの内容を記載しなかった。そのため、当社作業担当箇所は、当該溶接工事に係る火気対策を確認、管理することができなかった</p>	<p>当社は、当該協力企業に限らず、上記a.の事項について、確実に作業計画書に反映されるよう、その旨を社内文書に規定する。また、作業計画書が提出された際には、その内容に応じて適切な現場の確認、管理を行う。</p>

- 当社社員および構内協力企業作業員に対し、今回の事例を周知するとともに、各火気作業エリアの火気対策を再確認する。
- 構内協力企業が定める火気作業マニュアル・火気教育テキストや、火気教育実績を審査するとともに、火気教育の実施状況について監査を行う。
- これまで、火災発生時の影響が大きい建屋内などを対象としていた防火管理の専門家によるパトロールの対象範囲に、屋外を追加する。
