# モニタリングステーション前網局における ダストサンプラー流量計異常について

2023年11月7日

東北電力株式会社

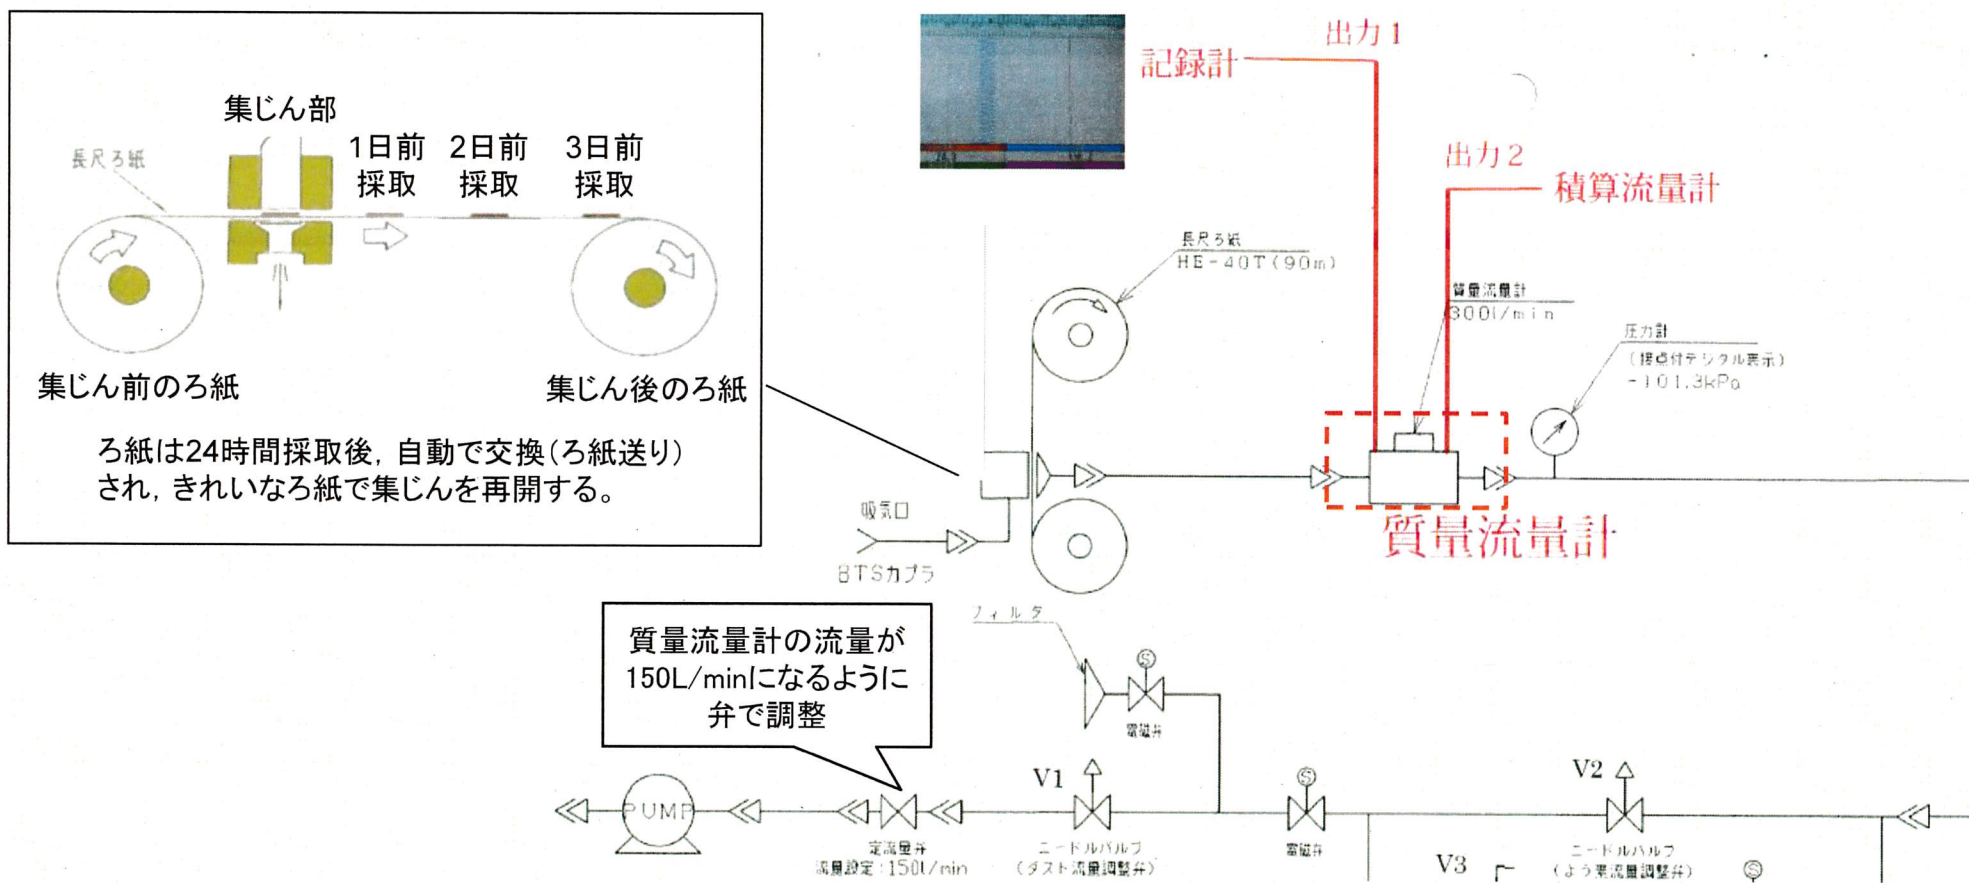
# ダストサンプラーの概要

- 通常、ダストサンプラーは質量流量計の流量を150L/min程度として集じんを実施し、24時間毎に自動でろ紙が交換(ろ紙送り)される仕組みとなっている。
- 質量流量計で測定した流量は、記録計と積算流量計に表示・記録されており、積算流量計の値を浮遊じんの試料量に使用している。

- 2023年9月5日に、モニタリングステーション前網局の年次点検において、質量流量計を点検したところ、当該流量計の指示誤差が $-40\text{L}/\text{min}$ ※となっており、メーカー基準値( $\pm 30\text{L}/\text{min}$ )を逸脱していた。

※流量 $150\text{L}/\text{min}$ に対して指示値 $110\text{L}/\text{min}$ であった。

- 同日、当該流量計を新品に交換し、それ以降は問題ないことを確認している。
- なお、当該流量計以外の機器に異常はなかった。

- 流量計不良の原因は、経年劣化であった。
- そのため、再発防止対策として、定期的な流量計の交換を行うとともに、日常の巡視点検にて流量の異常兆候が確認された場合は、従前のような流量調整を実施するのではなく、詳細点検を実施し、必要に応じて不良箇所の取替を実施する。
