2024年2月5日
東北電力株式会社

女川原子力発電所の状況について

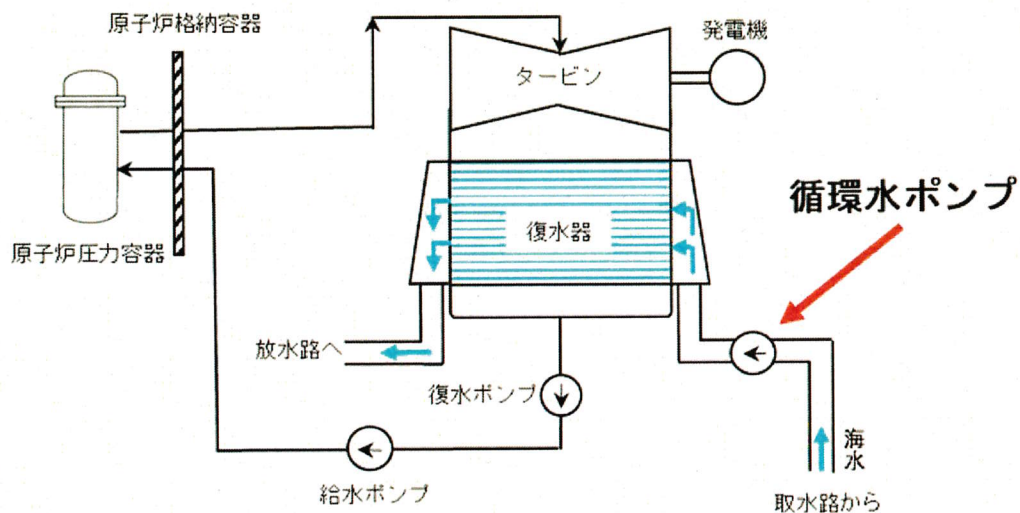
循環水系概略図

- 2022年10月20日、女川原子力発電所2号機の海水ポンプ室で実施していた耐震裕度向上工事^{※1}において、コンクリート壁の削孔作業中に、敷設していた循環水ポンプ^{※2}（A）の動力ケーブルを損傷させる事象が発生した。
- 循環水ポンプ（A）は、現在、第11回定期事業者検査のため停止しており、プラントの安全性に影響を与えるものではない。（第163回女川原子力発電所環境調査測定技術会報告済み）
- 当該の動力ケーブルを新品のケーブルに交換後、2023年10月25日に循環水ポンプ（A）の試運転を実施し、同ポンプの運転状態に問題が無いことを確認した。（2023年10月25日復旧）
- 今回の原因は、削孔作業中のドリルが循環水ポンプ（A）の動力ケーブルを敷設している埋設電線管に接触して停止した際に、予め図面で想定していた位置よりも手前で埋設物に接触したため、動力ケーブルであると思わなかったことに加え、作業手順書における埋設物に接触した際の対応ルールの記載がわかりにくく、削孔作業を継続したため発生したもの。
- 本事象の再発防止対策は以下のとおりであり、実施状況は、当社社員による現場観察を通じて確認しており、その後、同様の事象は発生しておらず対策は有効に機能していると考えている。
 - ・予め図面で想定した埋設物の位置情報が必ずしも正しくないことを作業手順書に記載するとともに、作業員にその内容を周知する。
 - ・「探り削孔時に埋設物に接触した際は、削孔作業の継続を禁止する」というルールがより明確となるよう、作業手順書の記載を見直す。また、毎朝の作業前ミーティング時に、上記ルールを現場管理者から作業員に対して直接伝達するなど、現場管理を強化する。

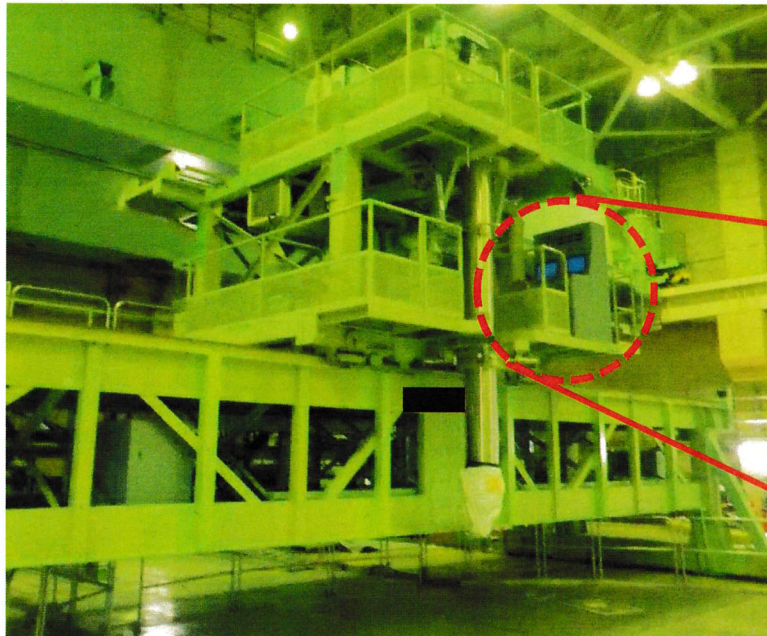
燃料交換機 全景写真

- 2023年6月29日に確認した、1号機燃料交換機※の机上操作卓パネルコンピュータの動作不良について（第165回女川原子力発電所環境調査測定技術会報告済み）、メーカーによる事象解析の結果、ハードディスクの故障であることが判明したため、メーカーの工場では部品を点検・修繕した後、同コンピュータの作動確認および燃料交換機の試運転による性能確認を実施し、運転状態に問題が無いことを確認した。
