## 「原発問題の“ミニミニ?”解説 その11」の ≪追記 その2≫

### ≪志賀2では実際の強度とヤング係数で解析！！≫

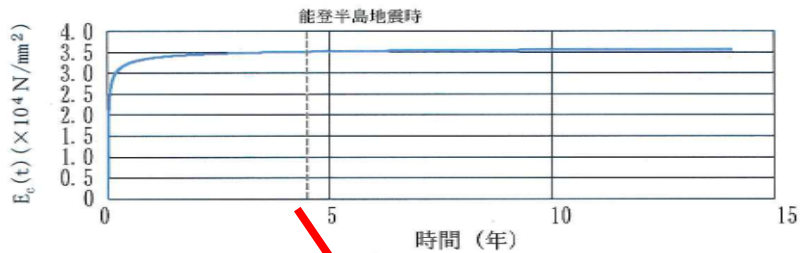
第3.2.4-2図 ヤング係数の経時変化

また、志賀2では、「コンクリート強度」やそれに対応する「ヤング係数（初期剛性の指標）」 <【3.2.4-2図】②21枚目>の経時変化（強度同様に時間とともに増大）を考慮して、2007.3.25能登半島地震時の「強度：68.3」や「ヤング係数： $3.5 \times 10^4$ 」（設計値2.65に対する比率1.32）」 <【3.2.4-1表】②21枚目>を用いて、ひび割れの原因となるせん断応力・ひずみ等の解析を行なっています<②18～29枚目>。
