## ▼福島原発事故原因：「地震後運転操作」の不適切さ＝東電の責任！▼

### ≪1号機の「早期炉心熔融」が事故進展・深刻化の最大要因！≫

《津波前の1号機IC2系統「手動停止」は「温度低下率遵守」のため?》

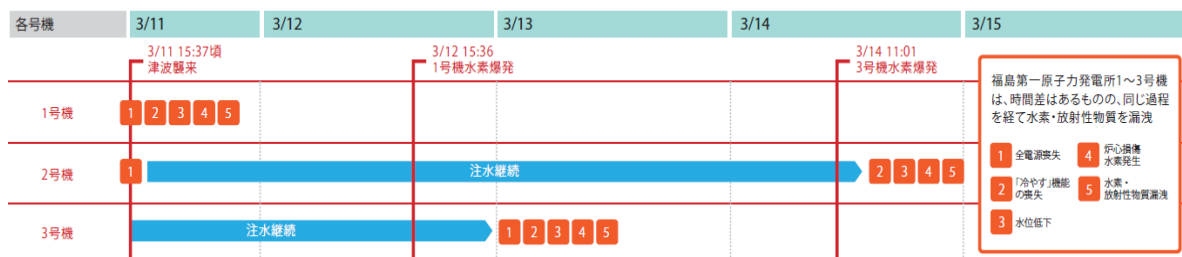
各号機の経過の概要

津波後の状況は、注水・除熱の途絶えた1号機が最も切迫していました。1号機へは消火ラインや消防車による注水の準備が進められましたが、注水が間に合わず原子炉の水位が低下、水素が発生するとともに炉心損傷に至りました。また発生した水素が原子炉建屋に漏洩し、津波から約1日後の3月12日午後3時36分に水素爆発が発生しました。1号機の水素爆発により、2号機では敷設していた電源ケーブルが損傷、3号機でも準備していた電源ケーブルが損傷し、2、3号機共に電源の復旧作業に大きな影響を受けました。

3号機は高圧注水系の停止後、減圧に時間がかかり、水位が低下、水素が発生するとともに炉心損傷に至りました。また発生した水素が原子炉建屋に漏洩し、津波から約67時間後の3月14日午前11時1分に水素爆発が発生しました。

2号機では準備していた消防車及びホースが3号機の水素爆発によって損傷し、使用不能となりました。また、3号機の水素爆発から約2時間後に原子炉隔離時冷却系が停止、この後の減圧に時間がかかり、水位が低下、炉心損傷に至りました。

4号機では3号機の格納容器ベントに伴って放出された水素が原子炉建屋内に流れ込み、水素爆発を引き起こしました。このように、ある号機の事故の進展が他の号機の復旧作業等に大きな影響を与えたことも今回得られた教訓のひとつです。
