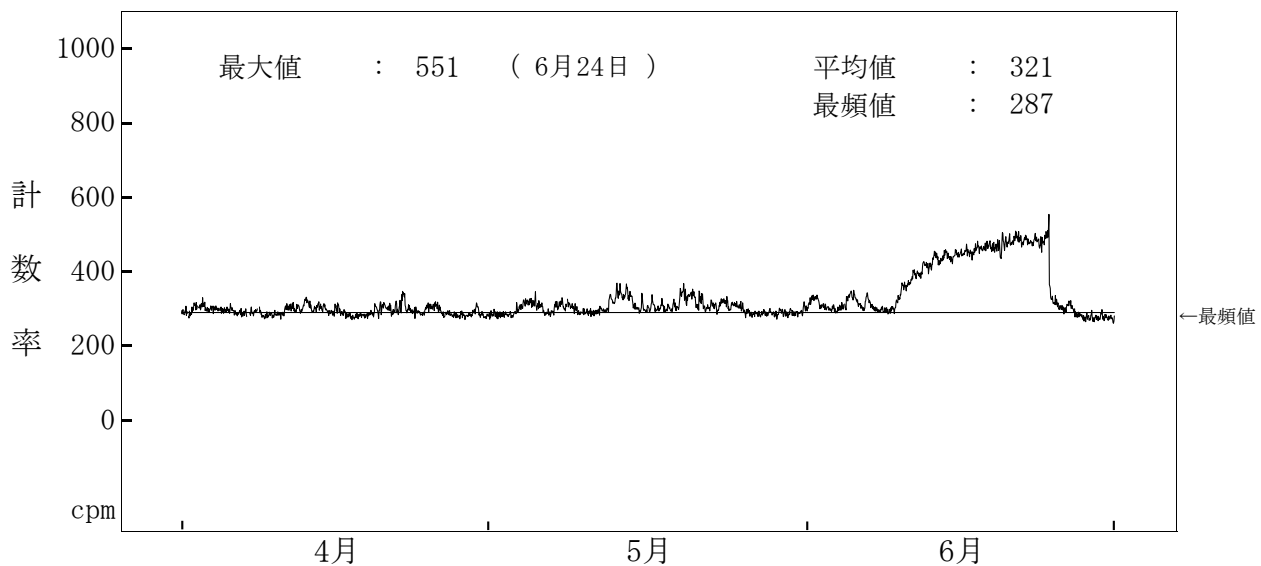
図－２－１２ 海水(放水)中の全ガンマ線計数率監視結果(1号機放水口モニター(A))

- (注1) 4月2日、4月7日及び4月8日の欠測は、定期点検によるものである。
- (注2) 4月1日～6月9日の計数率の変動は、定期点検のため海水ポンプの流量が低下したことにより、放水口モニターを設置している放水立坑内上層部にある天然放射性核種を多く含む淡水層の影響を受けやすくなったことによるものと推定された。
- (注3) 6月9日～24日の計数率の上昇は、定期点検のため海水ポンプが停止したことにより、放水路の流れがなくなり、放水口モニターを設置している放水立坑内上層部にある天然放射性核種を多く含む淡水層が検出器に接近したことによりベースラインが上昇したものと推定された。

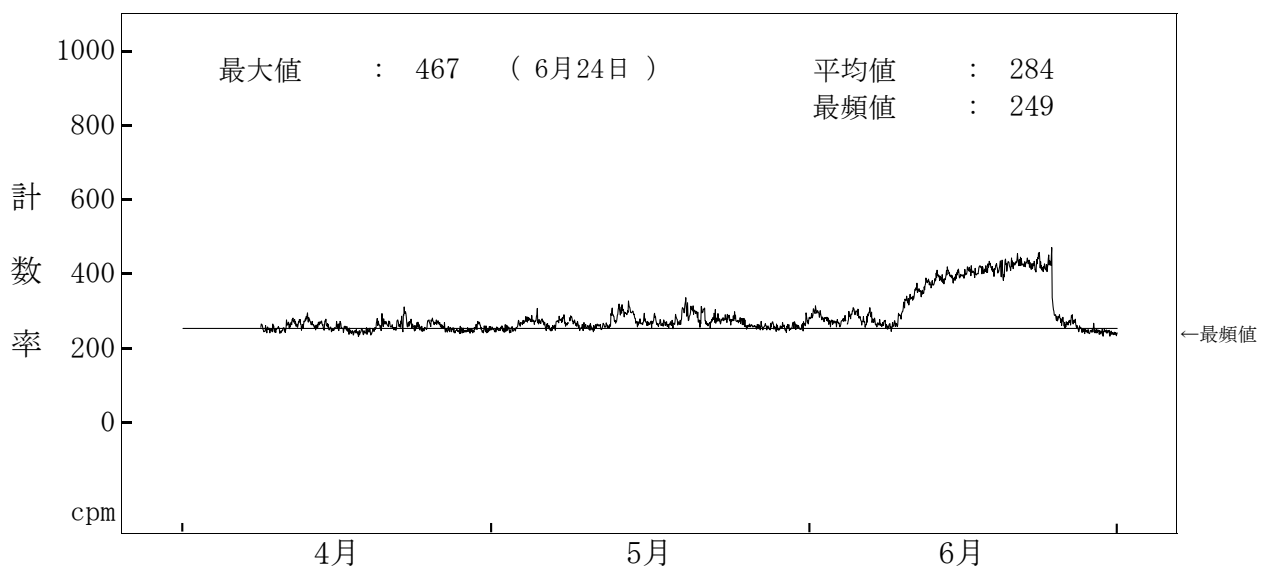
図－２－１３ 海水(放水)中の全ガンマ線計数率監視結果(1号機放水口モニター(B))

- (注1) 4月1日～4月8日の欠測は、定期点検に伴い検出器を交換したことにより、計数率が高く推移し、適切な監視が困難であることから、欠測扱いとした。
- (注2) 5月8日及び6月4日の欠測は、定期点検によるものである。
- (注3) 4月8日～6月9日の計数率の変動は、定期点検のため海水ポンプの流量が低下したことにより、放水口モニターを設置している放水立坑内上層部にある天然放射性核種を多く含む淡水層の影響を受けやすくなったことによるものと推定された。
- (注3) 6月9日～24日の計数率の上昇は、定期点検のため海水ポンプが停止したことにより、放水路の流れがなくなり、放水口モニターを設置している放水立坑内上層部にある天然放射性核種を多く含む淡水層が検出器に接近したことによりベースラインが上昇したものと推定された。
